# Torre Via Papa Giovanni XXIII

Villa di Serio (BG)

Denominazione: Torre Via Papa Giovanni XXIII

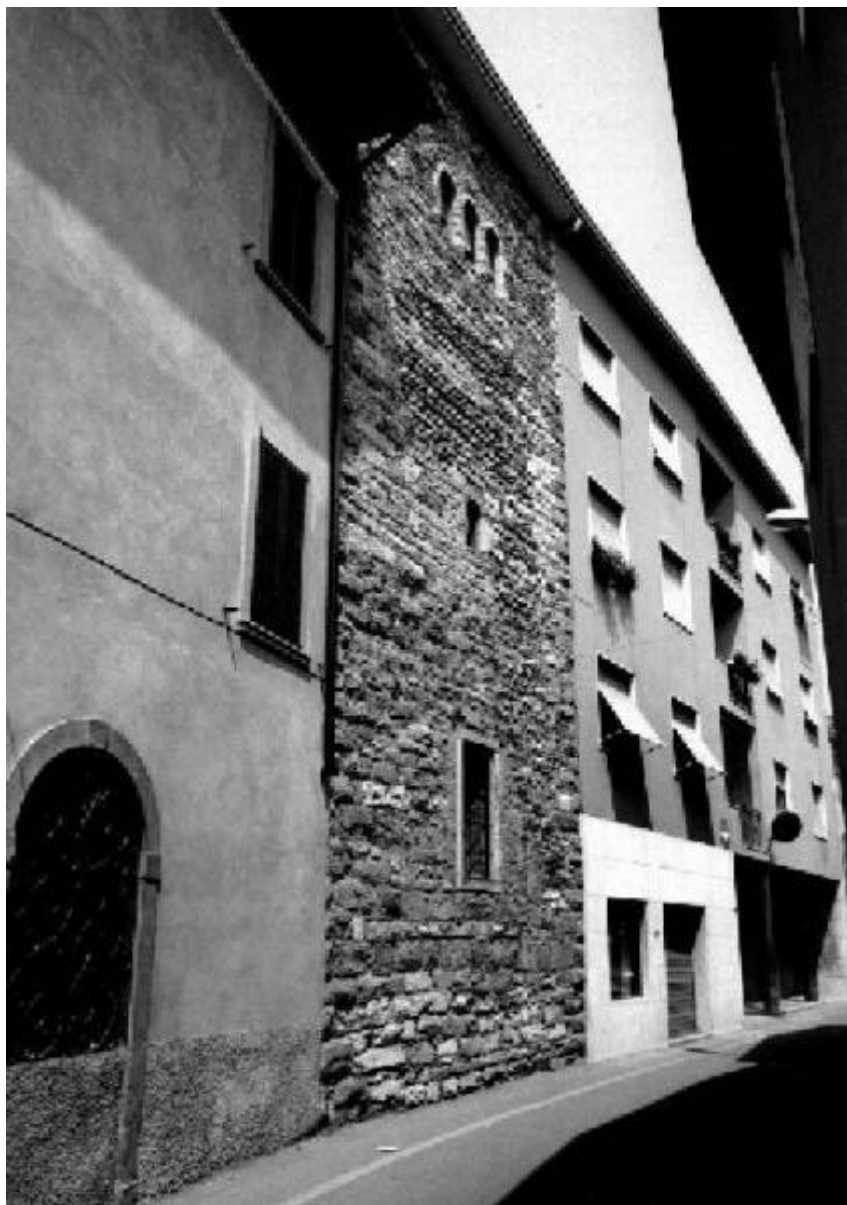
E' una torre di origine medioevale che si innalza lungo la via principale del paese e che oggi risulta inglobata nelle costruzioni adiacenti. Costituiva forse l'elemento difensivo preminente di un complesso fortificato a corte del quale oggi restano solo labili tracce. L'edificio, probabilmente mozzo, presenta una robusta muratura a corsi regolari di conci squadri di arenaria e ciottoli di fiume disposti a spina pesce.

Consistenza: Consistenza discreta

Manutenzione: Manutenzione discreta
