Castello di Costa de' Nobili - complesso

Costa de' Nobili (PV)

Denominazione: Castello di Costa de' Nobili - complesso

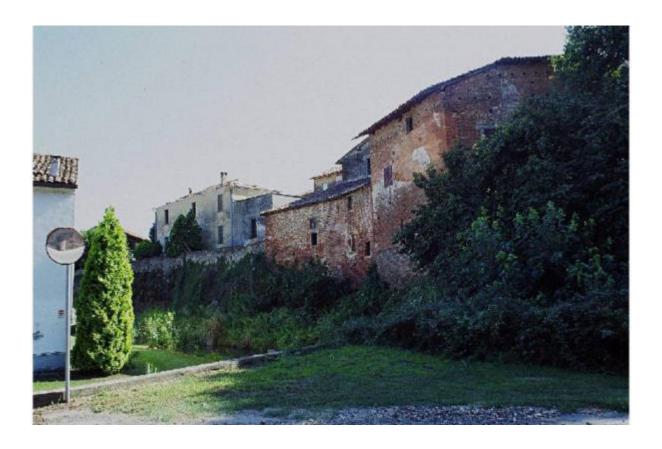
Complesso a pianta poligonale formato da diversi corpi di fabbrica costruiti in epoche diverse. La facciata nord, verso il paese, 'e formata da due fabbricati che convergono sui lati della torre centrale, di cui rimangono unicamente due lati. La parte più antica è l'ala est denominata Palazzo, alla cui estremità verso levante si trova una piccola torre a pianta poligonale di epoca quattrocentesca alla quale si affianca un ampliamento settecentesco. Nel suo insieme il castello di Costa de' Nobili è un' oggetto di difficile analisi per la complessità della sua struttura dovuta alle innumerevoli stratificazioni.

Si tratta di un complesso a pianta poligonale, ubicato al margine sud orientale dell'abitato, sopra un terrazzamento naturale dell'Olona, e formato da due corpi di fabbrica convergenti su una torre centrale, alta una ventina di metri. Ai lati s'innalzavano altre due torri, oggi cimate.
