Chiesa Parrocchiale della S.ma Trinità

Ponte di Legno (BS)

Data del sopralluogo: 2005

Definizione tipologica: chiesa

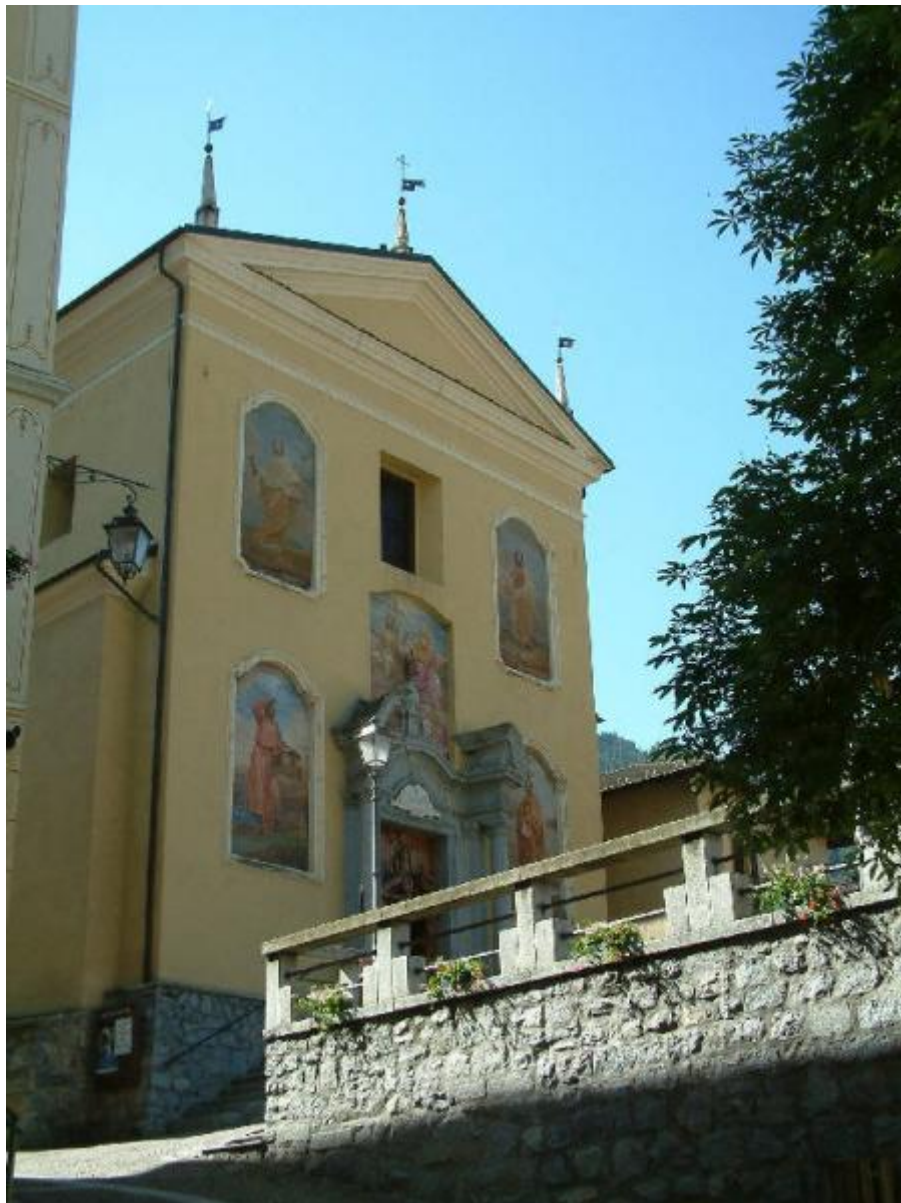
La chiesa si innalza alta ed elegante su una specie di poggio; vi si accede attraverso due signorili scalinate di granito che terminano in una elegante balconata in un bel piazzale dal quale si domina gran parte della borgata. La facciata, a comparti geometrici, è decorata da grandi affreschi con figure di santi ed è dominata dalla SS. Trinità cui è dedicata. Il portale è solenne ed elegante. Il campanile è in granito scalpellato con fini merlature e bifore. La copertura a capanna per la navata , a padiglione per la zona absidale, a falde differenziate per le cappelle, presenta manto di copertura in pietra locale. Internamente l'edificio è a navata unica con altari laterali
