Torre di Bagnaria

Bagnaria (PV)

Denominazione: Torre di Bagnaria

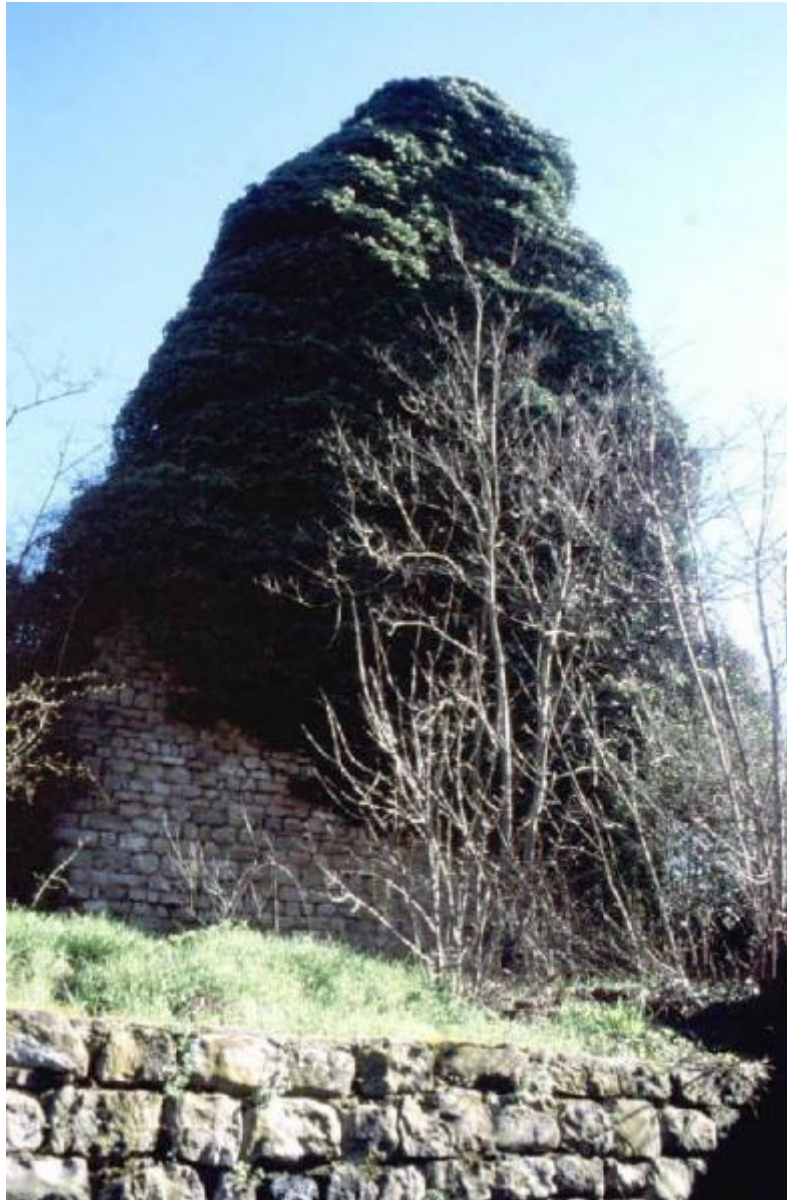
Restano due pareti ad angolo con struttura in muratura di pietre a vista variamente sbozzate.

Lo stato di conservazione rivela un gravissimo degrado dovuto all'attacco di microflora e macroflora, quale disgregazione dei materiali costitutivi e un quadro fessurativo abbastanza diffuso e in evoluzione. Un intervento di ripulitura dalla fitta edera sempreverde è tanto urgente quanto delicato dal punto di vista della stabilità dei resti.
