Cascina dei guardiani del Serraglio dei cervi

Monza (MB)

Definizione tipologica: cascina

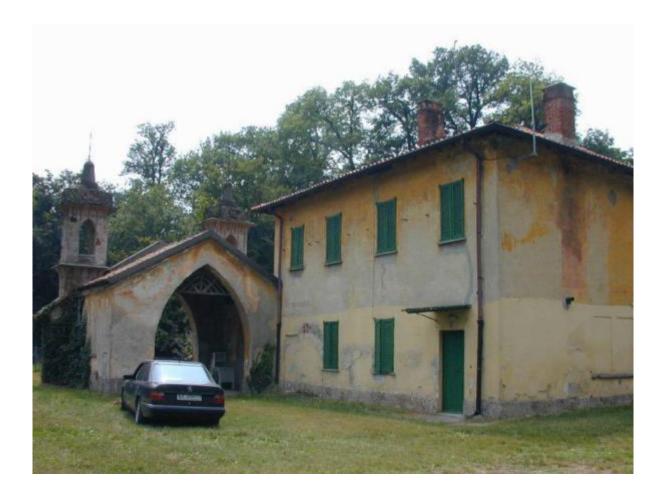
L'edificio è di forma quadrata con muratura in mattoni pieni, solai lignei ad orditura semplice e copertura a padiglione.

Gli intonaci esterni si presentano gravemente ammlorati; i più evidenti fenomeni di degrado sono il rigonfiamento, i distacchi, il dilavamento, le pezzature di cemento, la mancanza della patina pittorica.
