Villa Moldano

Eupilio (CO)

Definizione tipologica: villa

Autore/Nome scelto: Casati Carlo

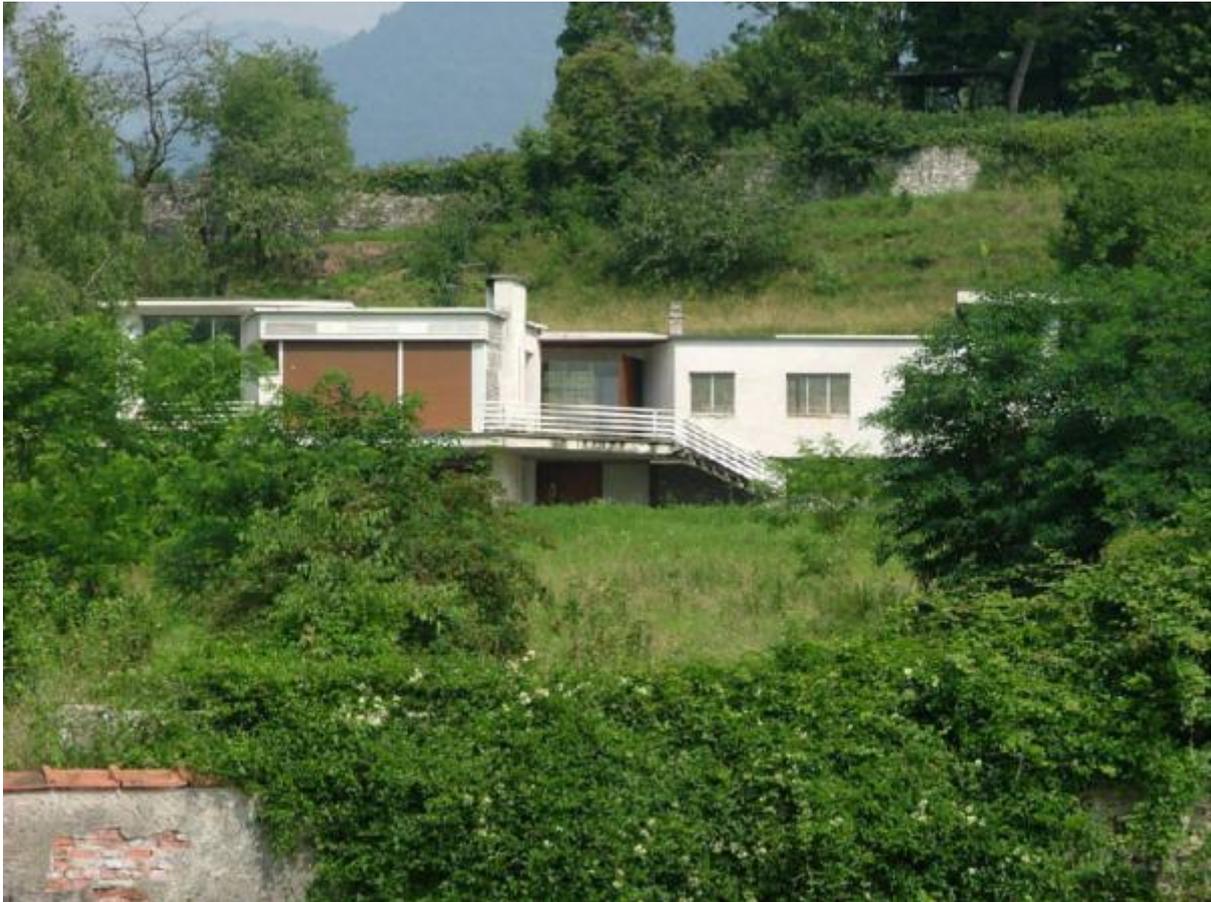
Edificio con pianta a forma poligonale allungata con struttura portante a pilastri di calcestruzzo su fondazione a plinti, murature d'ambito e partiture interne in mattoni, copertura piana con porzione a falda inclinata.

Note: villa Moldano, vista da sud

Il fabbricato principale sviluppa una pianta allungata, articolata su due piani con corpi avanzati ed arretrati che generano continui scatti di superficie. Profili verticali di murature in pietra si intersecano con le linee orizzontali di terrazzi e pensiline. Due scale esterne, una con ossatura metallica, conducono al terrazzo e al soggiorno del piano rialzato; attraverso ampie vetrate si gode del paesaggio in più direzioni e, in giornate di aria tersa, l'occhio spazia lontanissimo sulla piana, ben oltre la città di Monza, scorgendo il capoluogo milanese con le sagome dei suoi edifici più alti.
