# Campanile di S. Maria di Loppia

Bellagio (CO)

Denominazione: Campanile di S. Maria di Loppia

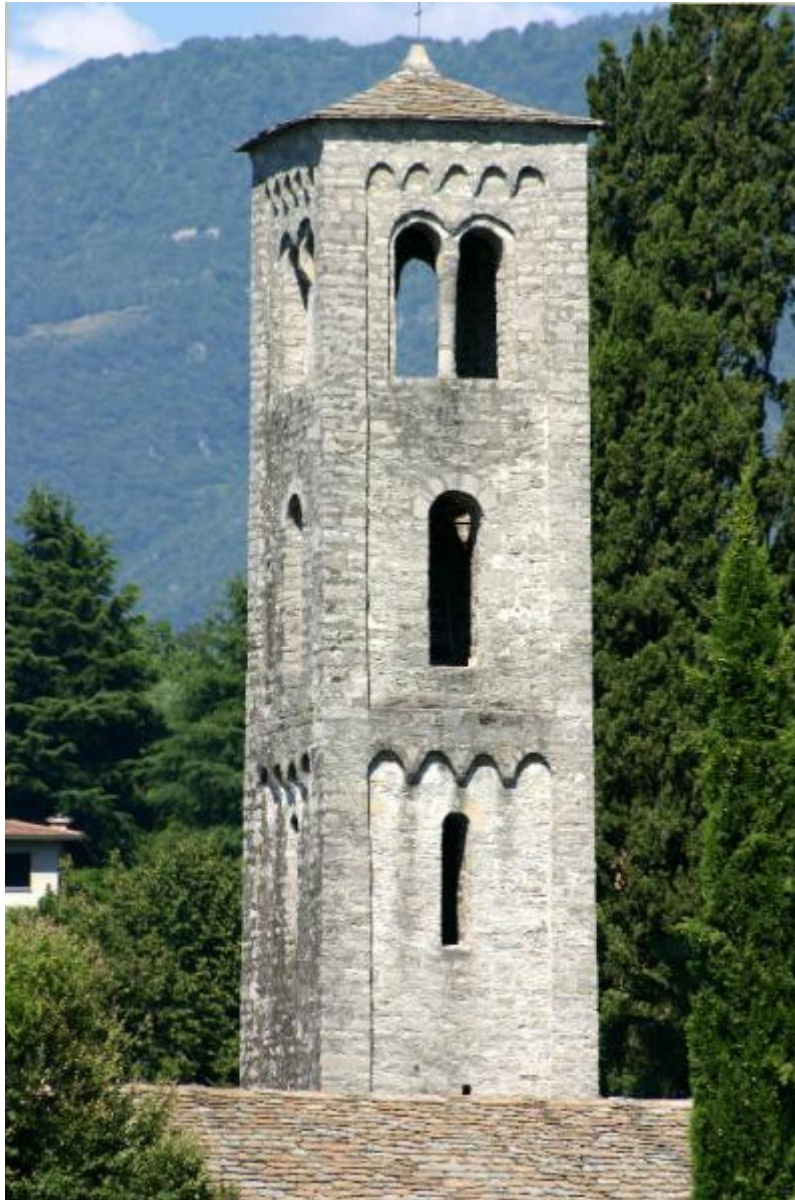
Presenta la consueta articolazione in tre ordini distinti da fasce di archetti ciechi di semplice fattura. In ogni ordine si aprono rispettivamente una feritoia, una feritoia e una monofora, una monofora e una bifora con doppia ghiera e capitello a stampella.

Consistenza: consistenza buona

Manutenzione: manutenzione discreta
