Ponte della Vittoria

Cremeno (LC)

Definizione tipologica: ponte

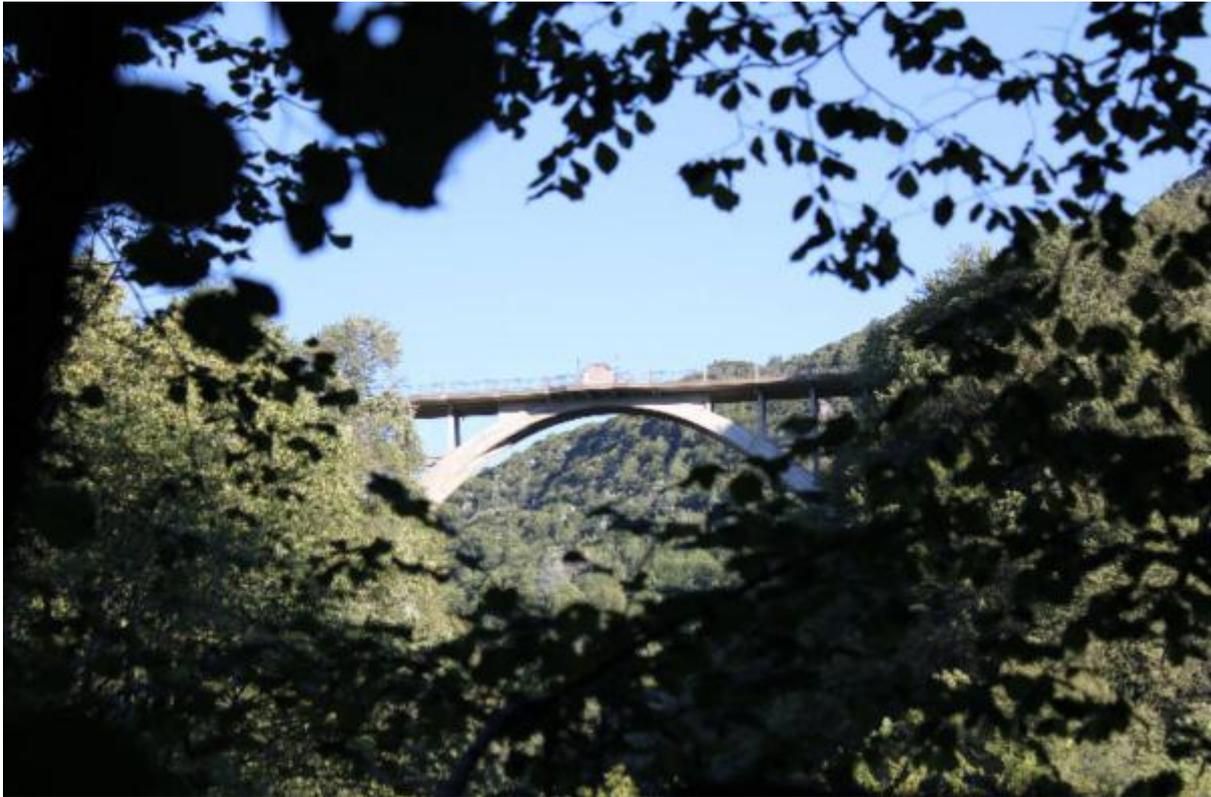
Il ponte costituisce un'opera audace dal punto di vista tecnico: attraversa il torrente Pioverna, a 96 metri d'altezza sulla forra, con una sola arcata di circa duecento metri. La struttura, in cemento armato, si sviluppa ad arco parabolico di 53.5 metri di corda, che, per mezzo di snelle pilastrate, sostiene la soletta destinata a realizzare il piano di scorrimento (carreggiata a due corsie) avente una larghezza di 5 m e una lunghezza di 75 m fra le spalle. Alla struttura di impalcato, costituita dagli elementi lineari longitudinali principali e dagli elementi trasversali di irrigidimento, appartengono anche i marciapiedi realizzati a sbalzo su entrambi i lati. Il parapetto è misto in muratura di cemento decorativo e ferro lavorato a disegno, caratterizzato da sporgenze belvedere a terrazza poste al centro del ponte ove trova alloggio il monumento ai Caduti.
