# Campanile della Chiesa di S. Antonio Abate

Bellano (LC)

Tipologia: campanile

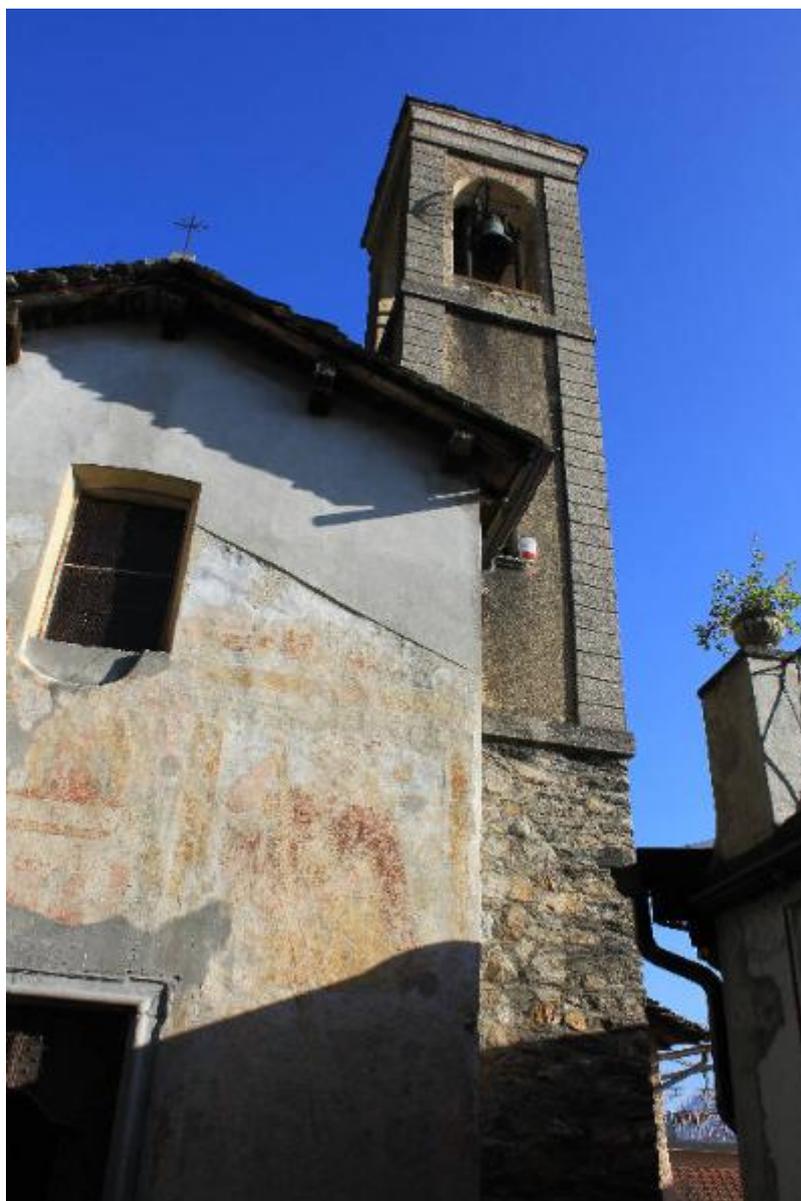
Torre campanaria in muratura a pianta quadrata costituita da basamento strombato in pietra irregolare a vista e superiore torre caratterizzata da lesene angolari in cemento stilato e martellinato con cella campanaria sommitale avente copertura a tetto.
