Ca' Pelloni - complesso

Casalpusterlengo (LO)

Definizione tipologica: ospedale

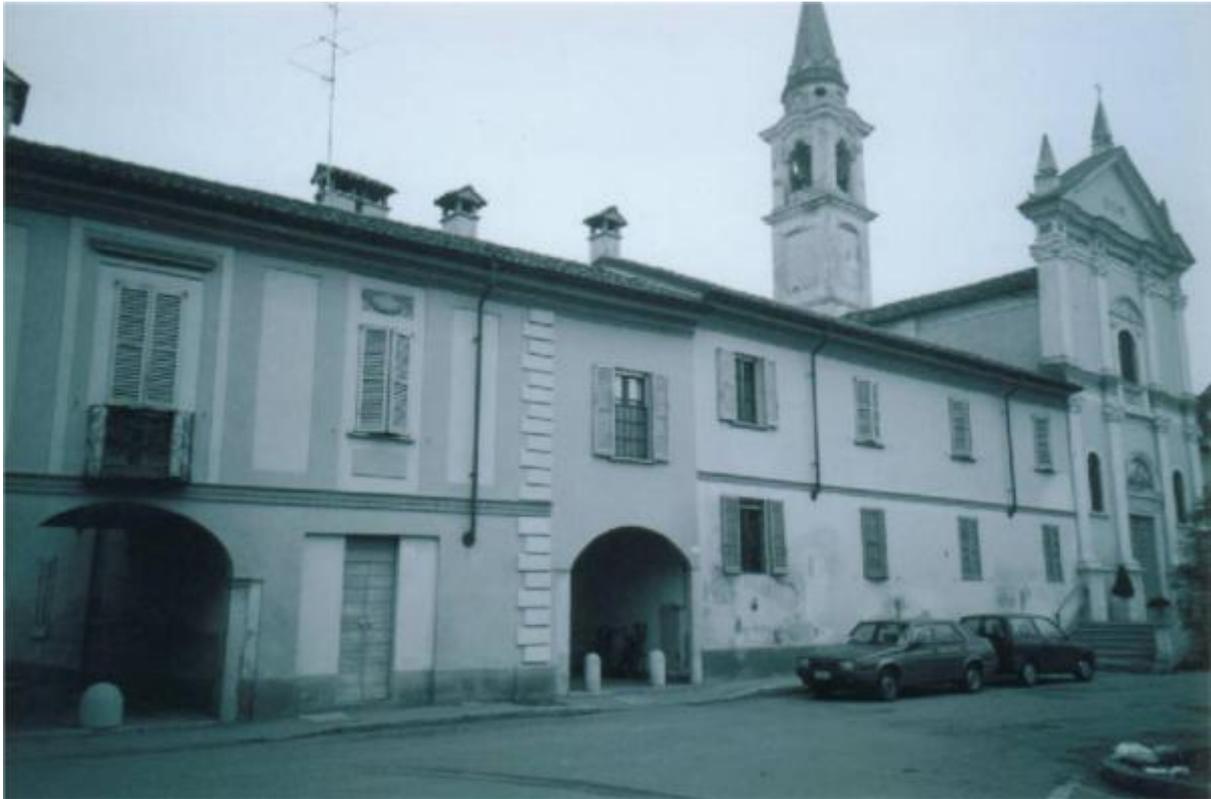
Corpo (A): edificio a pianta rettangolare, di due piani, con struttura a pareti in laterizio intonacato e copertura a due falde con manto in coppi. Corpo (B): edificio con pianta a "U", di due piani, con struttura a pareti in laterizio intonacato e copertura in parte a due falde in parte a tre (ali laterali). Corpo (C): edificio a pianta rettangolare, con portico su colonne (doriche) a piano terra di cinque campate coperte da volte a crociera; la struttura è a pareti in laterizio intonacato con copertura a due falde, struttura in legno e manto in coppi. Al primo piano sono visibili due colonnine in corrispondenza delle colonne del portico. Corpo (D): edificio di forma rettangolare a pareti in laterizio intonacato; copertura a quattro falde con struttura in legno e coppi. Corpo E: edificio di forma rettangolare con struttura a pareti in muratura e copertura a due falde con manto in coppi.
