Palazzo del Corpo Musicale Francesco Cilea

Brembio (LO)

Codice scheda: LO430-00053

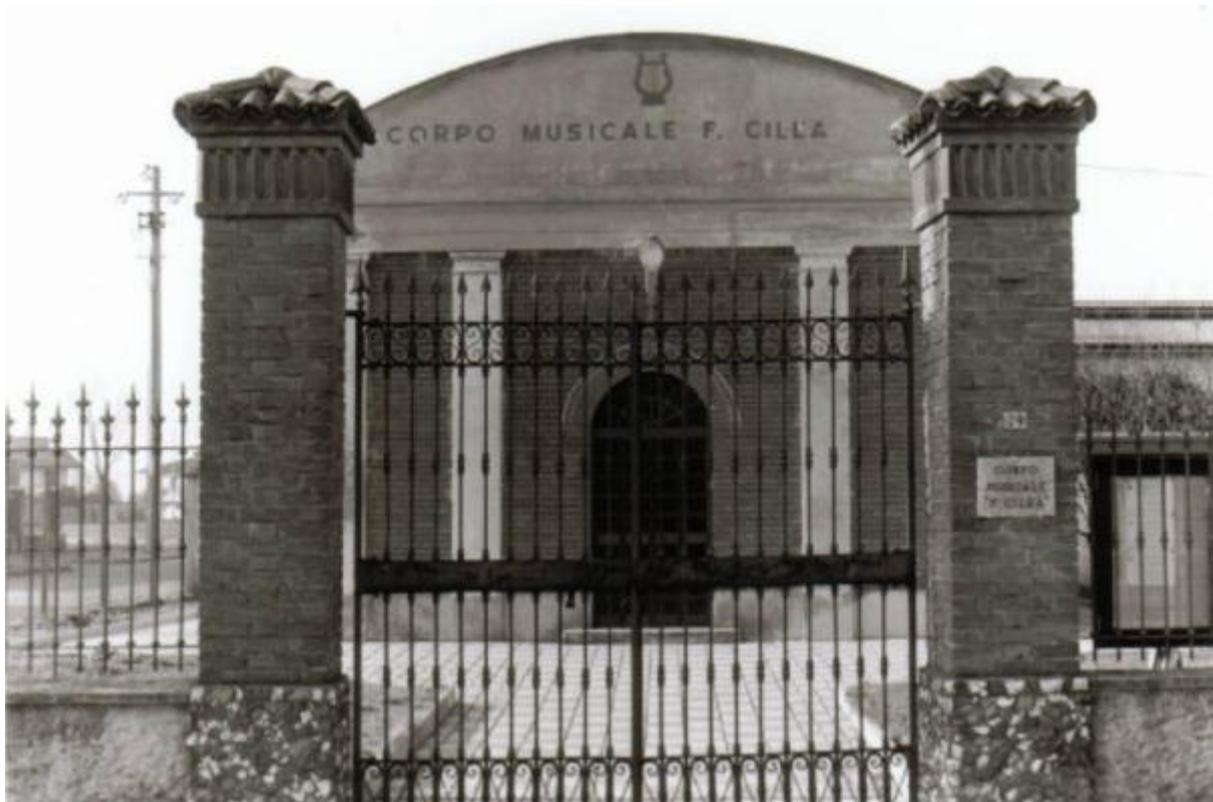
Edificio a pianta rettangolare, arretrato dalla strada su un proprio lotto di pertinenza, struttura portante e murature di tamponamento in laterizi, solaio a struttura mista latero-cemento e putrelle, copertura a falde - avancorpo con volta a botte - con manto di finitura a tegole marsigliesi.

l'edificio e le sue pertinenze sono in buone condizioni; non sono rilevate situazioni di deterioramento se si esclude la perdita di una parte dell'originario apparato decorativo posto sul coronamento superiore della facciata, molto più ricco ed elaborato tanto nelle scritte quanto nel disegno, come testimonia una fotografia d'epoca.
