# Campanile della Chiesa della Purificazione di Maria

## Salerano sul Lambro (LO)

Definizione tipologica: campanile

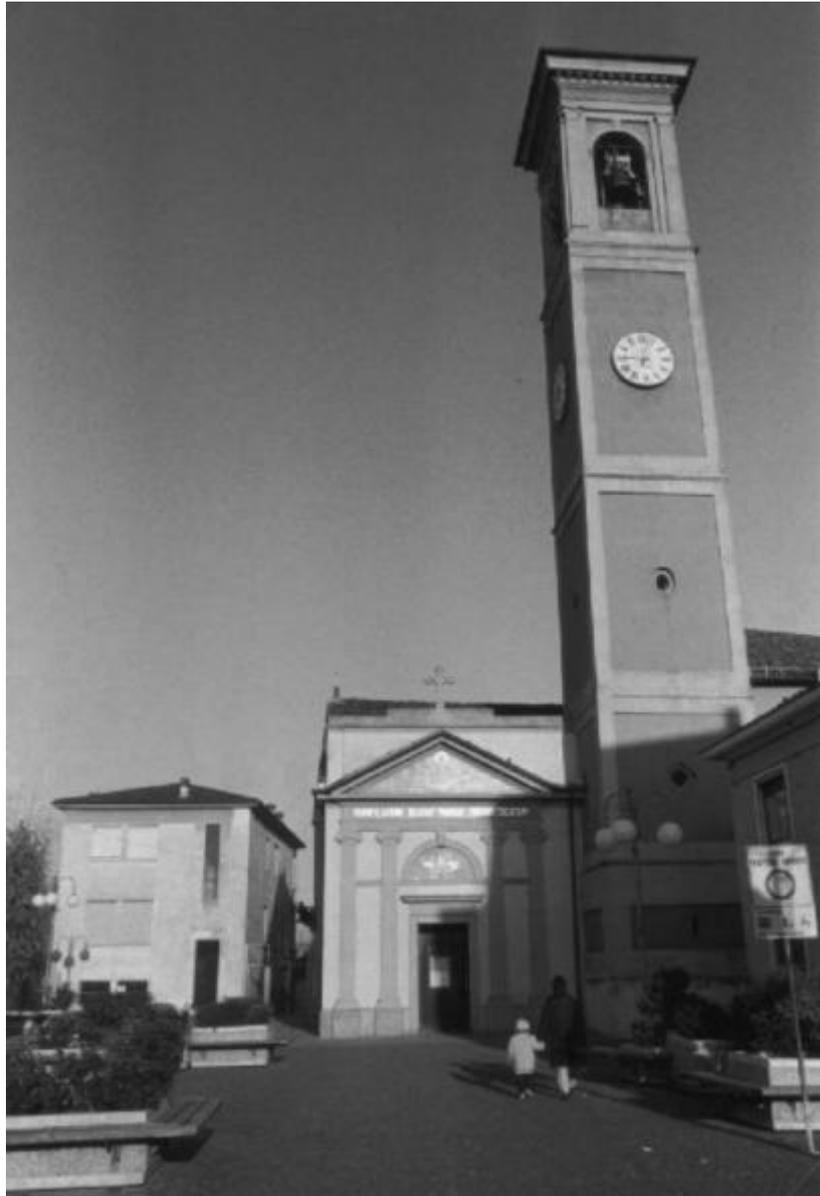
Il campanile, a pianta quadrata, si erge a lato della facciata secondaria della Chiesa della Purificazione di Maria. I quattro prospetti sono completamente intonacati e sono scanditi in senso orizzontale dalla presenza di quattro fasce marcapiano. Sui prospetti verso la piazza Maggiore sono collocati due orologi di forma circolare. In sommità è infine posizionata la cella campanaria impostata su quattro pilastri angolari. Ai quattro angoli della cella campanaria vi sono le lesene. Il coronamento superiore è costituito da un ampio cornicione modanato. Le strutture verticali sono costituite da pareti continue in muratura. La copertura è a padiglione.

Gli intonaci sono interessati da alterazioni dovute a depositi superficiali costituiti in gran parte da polveri, terriccio, guano che si depositano in corrispondenza delle fasce marcapiano in lieve aggetto. Sono inoltre presenti fenomeni di degrado dovuti alla presenza di umidità, sono infatti visibili macchie di umidità, e in alcune zone l'intonaco presenta lievi rigonfiamenti.
