# Palazzo Calderara

Vanzago (MI)

Definizione tipologica: palazzo

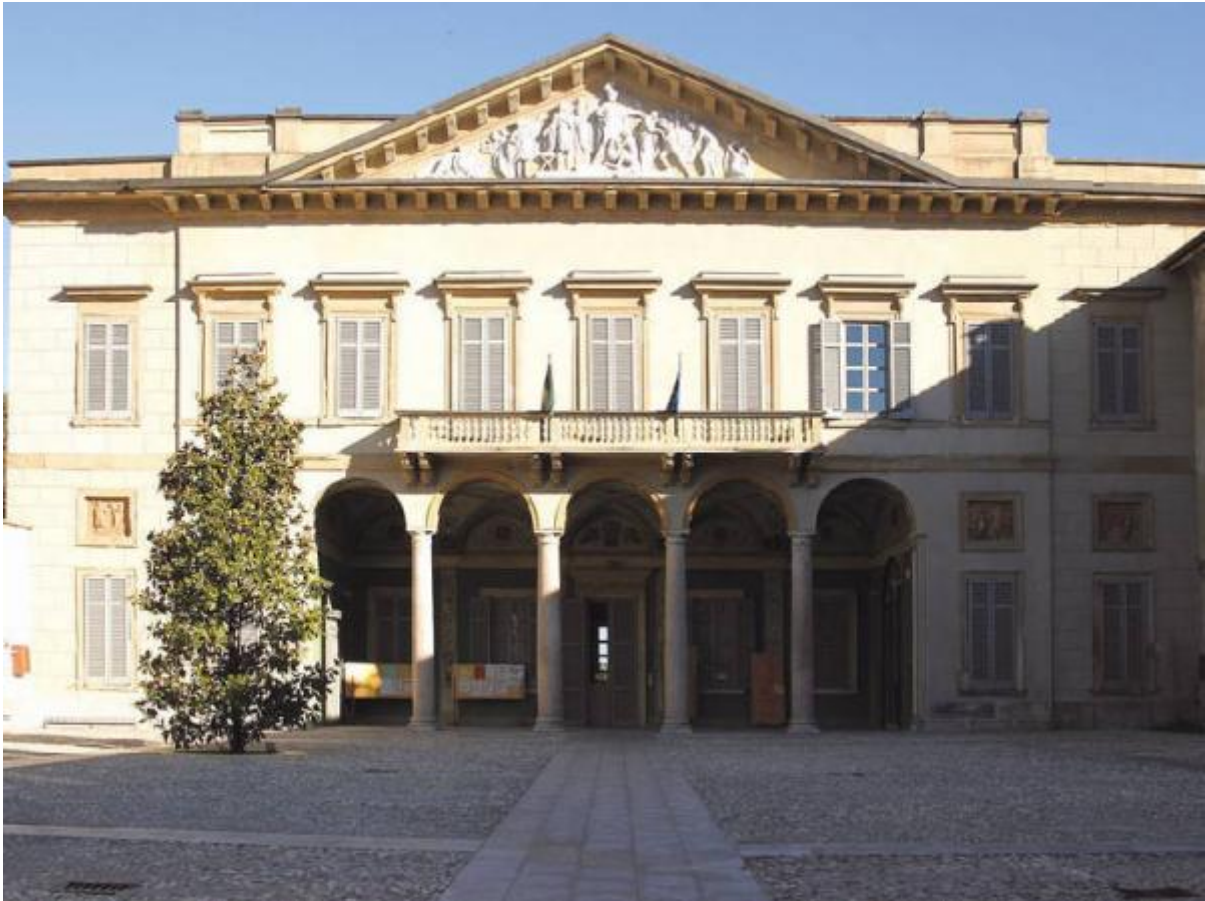
E' situata al centro del paese, verso il quale affaccia con la corte nobile delimitata da una cancellata, articolandosi secondo un impianto ad L. Lo slargo antistante è impostato ad esedra per favorire l'entrata delle carrozze.

Nel XIX sec., la villa viene trasformata in veste neoclassica con l'aggiunta di un avancorpo sul fronte che funge da nuova facciata: un portico a cinque arcate su colonne doriche, in granito con base e capitello in serizzo, con decorazioni ottocentesche nelle vele e sormontato da una lunga balconata. Ultima il fronte un timpano triangolare con bassorilievi.
