# Chiesa di S. Alessio confessore - complesso

Sant'Alessio con Vialone (PV)

Codice scheda: PV240-00961

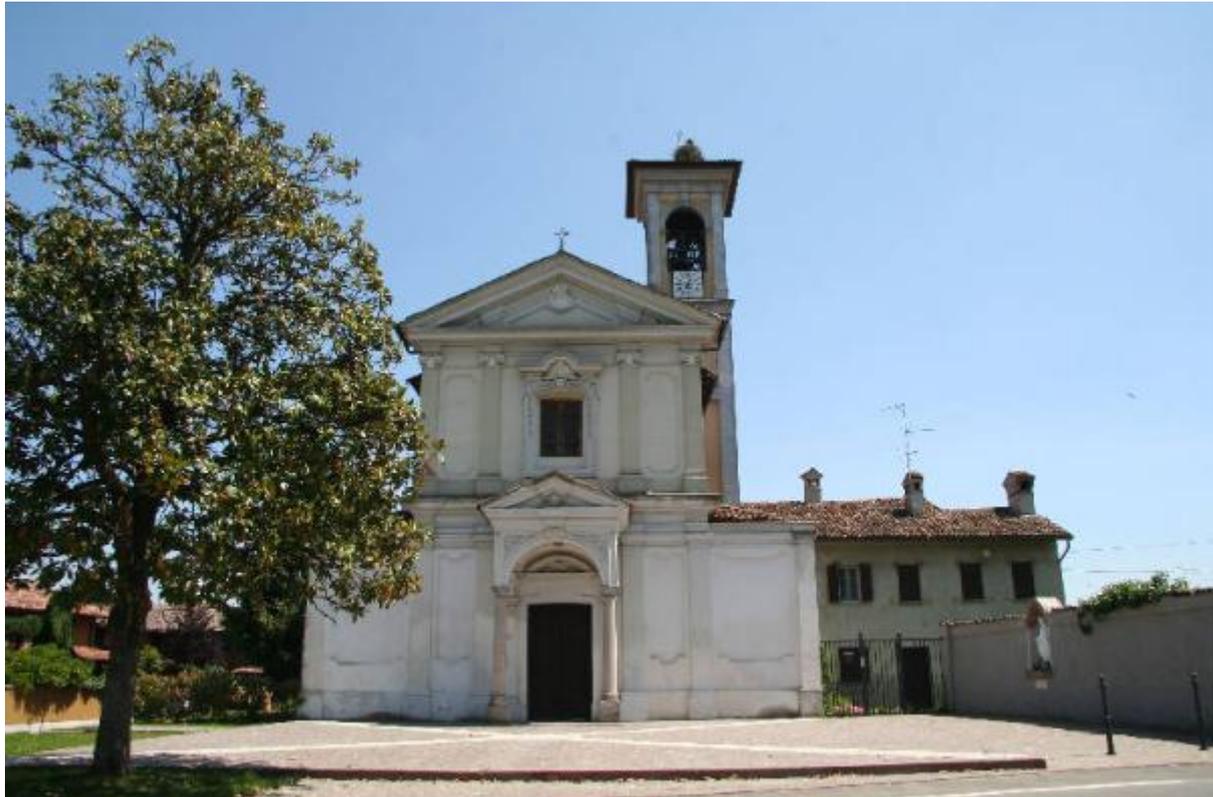
La chiesa parrocchiale di Sant'Alessio è situata di fronte al castello, lungo via Cadorna ed è orientata sull'asse est-ovest. L'edificio religioso è ad unica navata con cappelle laterali, abside poligonale e sacrestia. Sul lato sud, tra la sacrestia e le cappelle laterali, si eleva il campanile. Sempre su questo lato si addossa l'edificio della canonica.
