# Torre di Vione

## Mazzo di Valtellina (SO)

Denominazione: Torre di Vione

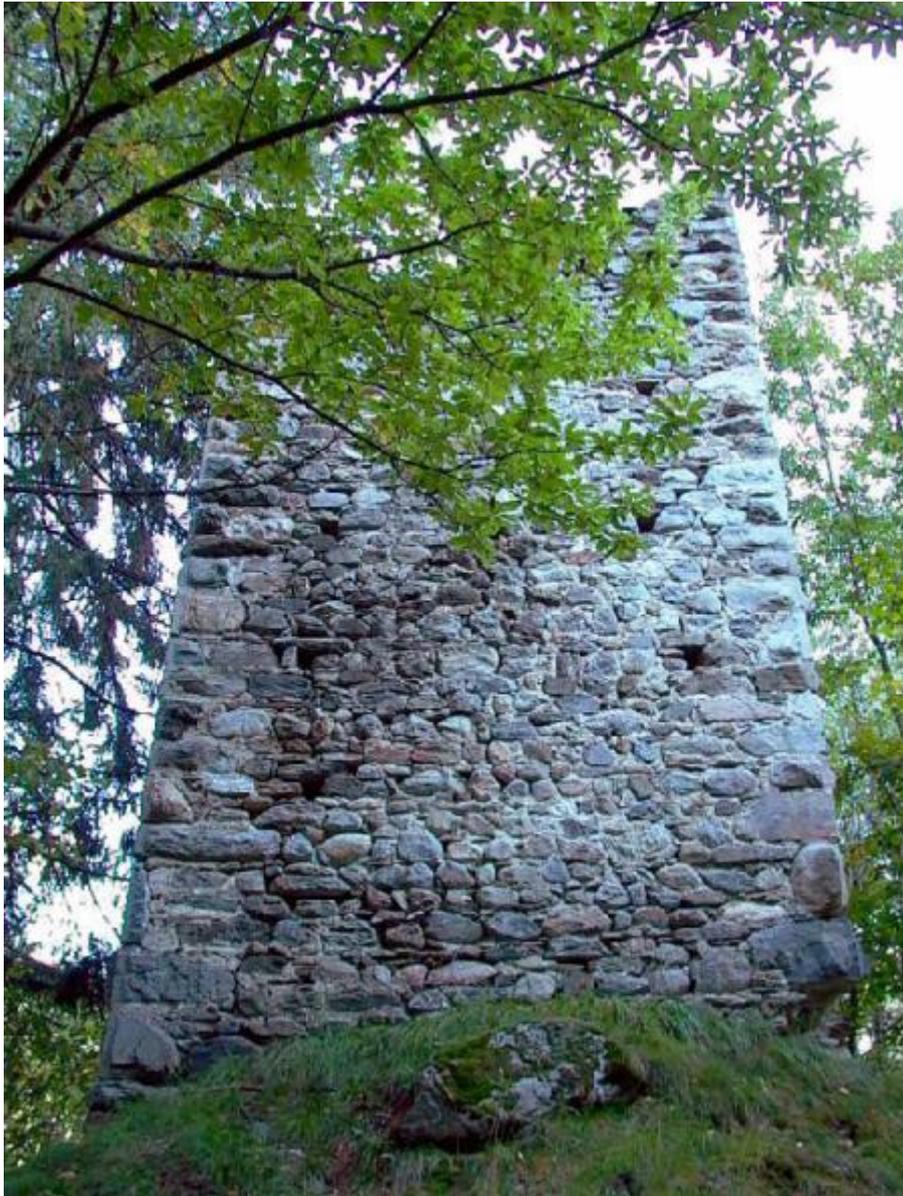
Piccola torre di avvistamento con un'apertura sul lato sud e piccole feritoie. Il paramento murario è composto negli angoli da grossi conci di pietra squadrati con rilievo sporgente. E' totalmente priva di copertura e degli orizzontamenti.

L'edificio privo della copertura è soggetto a progressiva perdita di materiale con erosione e disgregazione dei giunti di malta. Nell'angolo sud ovest è stato asportato uno dei conci più grossi.
