Castello (resti)

Cernusco Lombardone (LC)

Definizione tipologica: castello

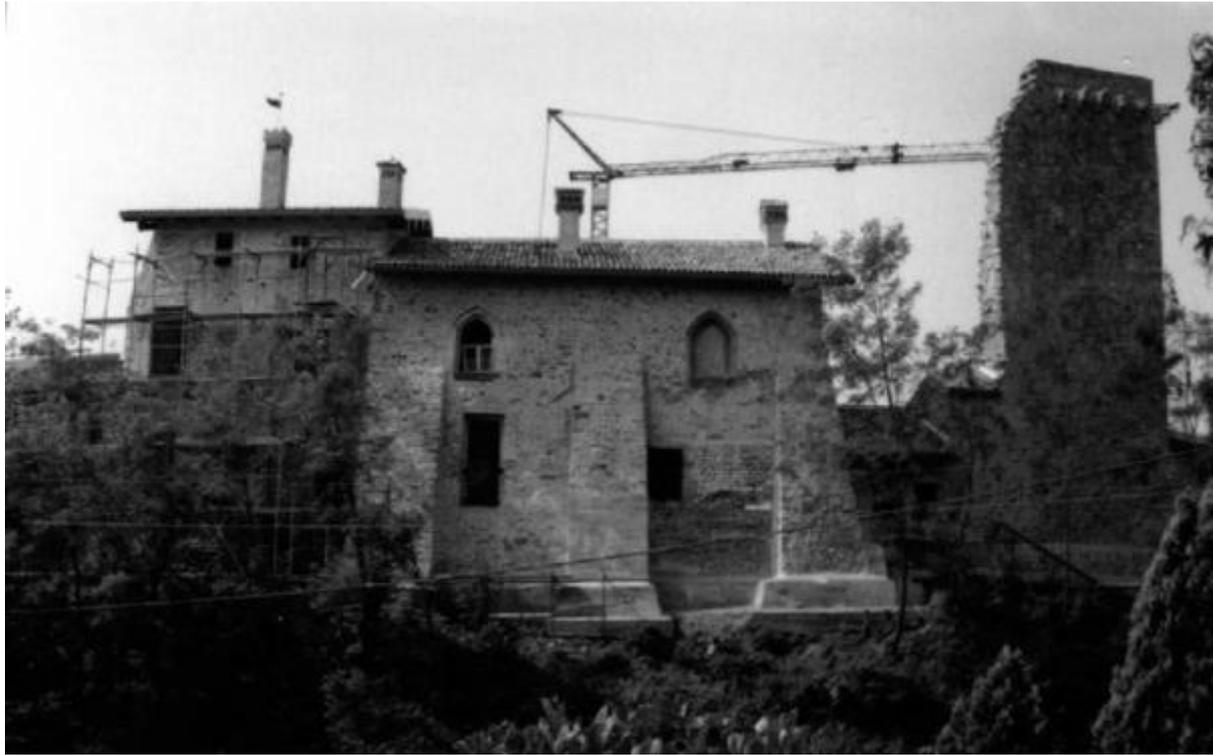
Del fortilizio si conservano i ruderi di due torri, una a pianta circolare e l'altra a pianta quadrangolare, entrambe in muratura in pietra mista a ciottoli di fiume.

Consistenza: consistenza scarsa

Manutenzione: manutenzione scarsa
