Campanone

Orio al Serio (BG)

Definizione tipologica: torre

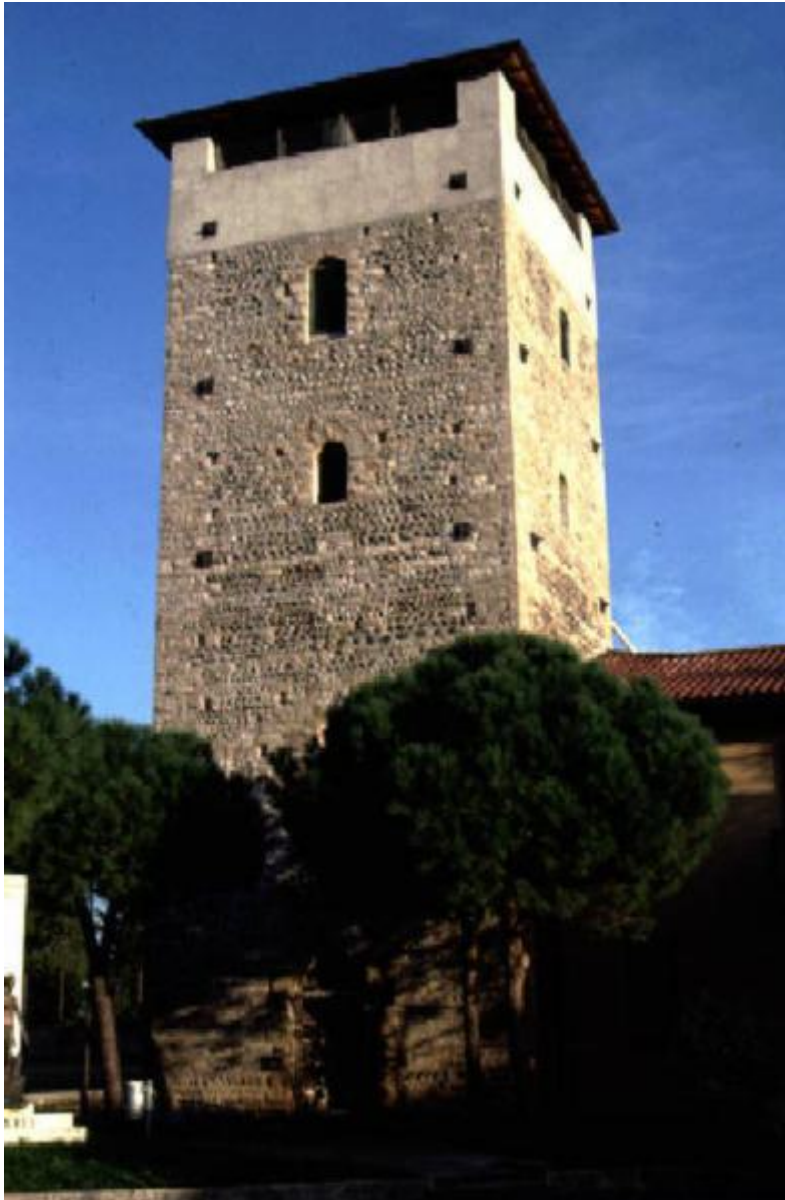
Edificio a pianta quadrata di sette metri di lato ed un'altezza di venti metri. La struttura muraria è in conci di pietra squadrata sugli spigoli e filari di ciottoli intercalati a corsi di pietra e mattoni. La zona superiore aveva in origine le pareti interne completamente ricoperte da decorazioni affrescate di cui sono tuttora visibili tratti significativi

Genere: in muratura stilata

Materiali: ciottoli di fiume

Consistenza: Consistenza buona

Manutenzione: Manutenzione discreta

Nel corso del Cinquecento la torre ha assunto una funzione abitativa. Nel 1986 l'Amministrazione comunale, attuale proprietaria, ha intrapreso il restauro in vista del riutilizzo come museo di storia urbana e biblioteca civica.
