# Torre Piazza dei Caduti 93

Ranzanico (BG)

Definizione tipologica: torre

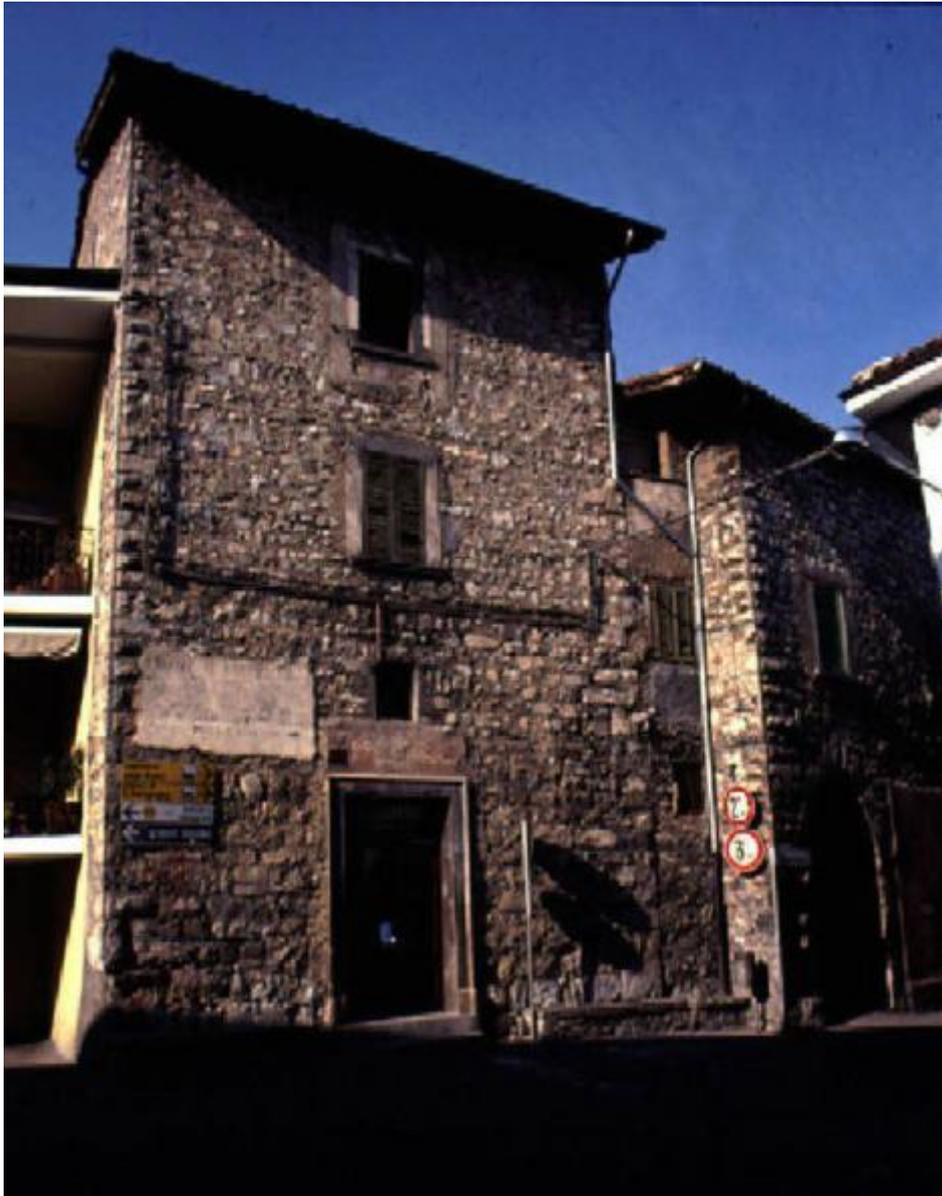
La struttura muraria è in pietra; i conci sono di maggior dimensioni e di taglio più regolare nella parte basamentale e in

corrispondenza degli spigoli. Tutte le aperture sulla facciata prospettante la piazza sono posteriori alla realizzazione della torre, originaria è probabilmente la finestrella, con bell'archivolto in blocchi di tufo, al terzo piano sulla facciata occidentale
