# Torre di Orezia

Dervio (LC)

Denominazione: Torre di Orezia

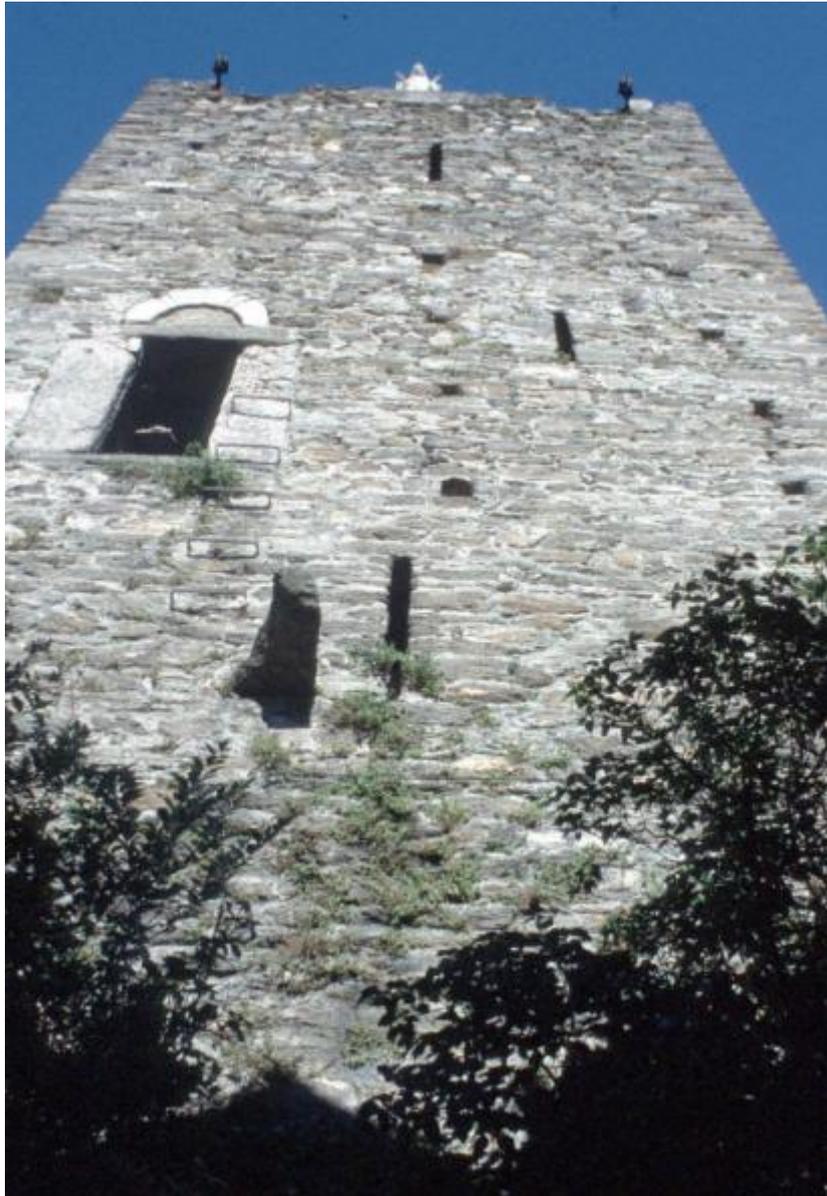
Torre a base quadrata con feritoie sui lati, è dotata di un ingresso a monte al piano terreno e di un portale a valle con accesso con trilito al piano primo ed ai livelli superiori, essa costituisce un mastio appartenente al sistema fortificato costituito dalle mura degli edifici circostanti.

Genere: in muratura stilata

Qualificazione del genere: a corsi irregolari

Materiali: pietra

Stato di conservazione: discreto
