Chiesa del castello

Breno (BS)

Denominazione: Chiesa del castello

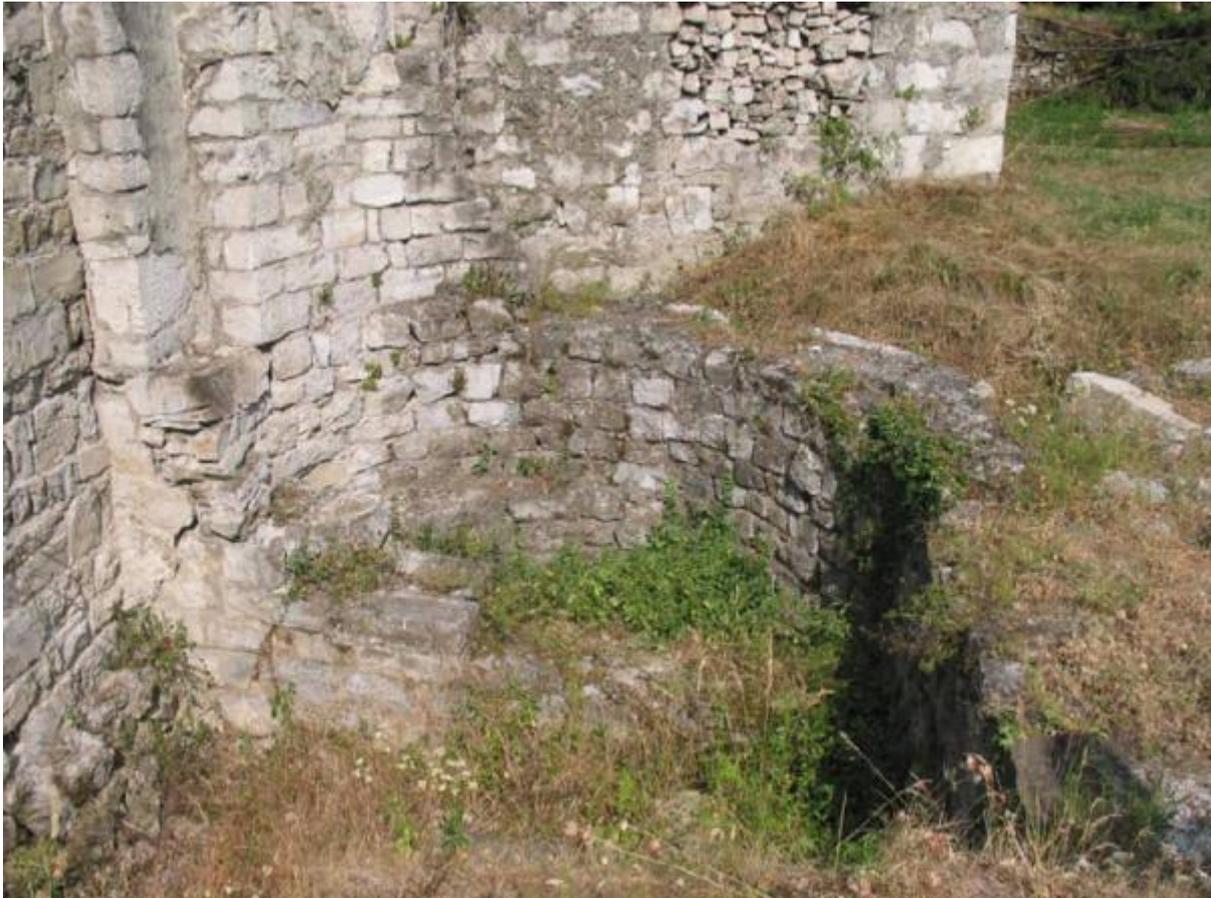
Del bene rimangono solamente basse tracce di muratura da cui si può riconoscere la tipologia.

Stato di conservazione: rudere

Stato di conservazione: danno grave

Indicazioni specifiche: disgregazione, croste nere, distacchi

Stato di conservazione: cattivo

Indicazioni specifiche: disgregazione, fessure, erbe infestanti
