Chiesa di S. Maria al Ponte

Malegno (BS)

Definizione tipologica: chiesa

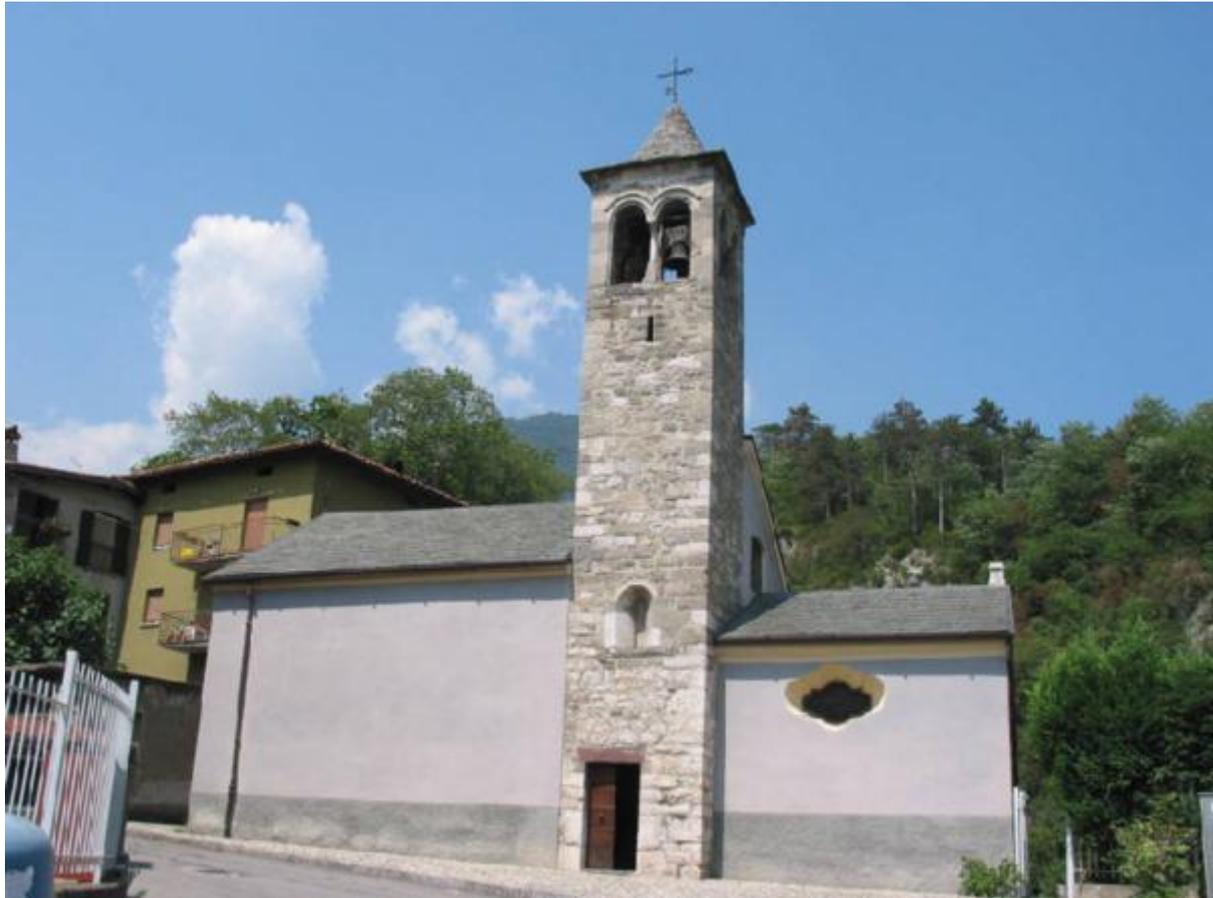
La chiesa ha pianta semplice ad aula con presbiterio quadrangolare e campanile sopra la volta a botte della navata. Al lato del presbiterio si accede ai locali della sacrestia. Le strutture verticali sono muratura portante intonacata nella chiesa e con conci a vista per il campanile. Gli orizzontamenti voltati a botte nella chiesa ed a crociera nella sacrestia. Il manto di copertura è in ardesia.
