Edificio a torre Via San Lorenzo 33

Bergamo (BG)

Definizione tipologica: casaforte

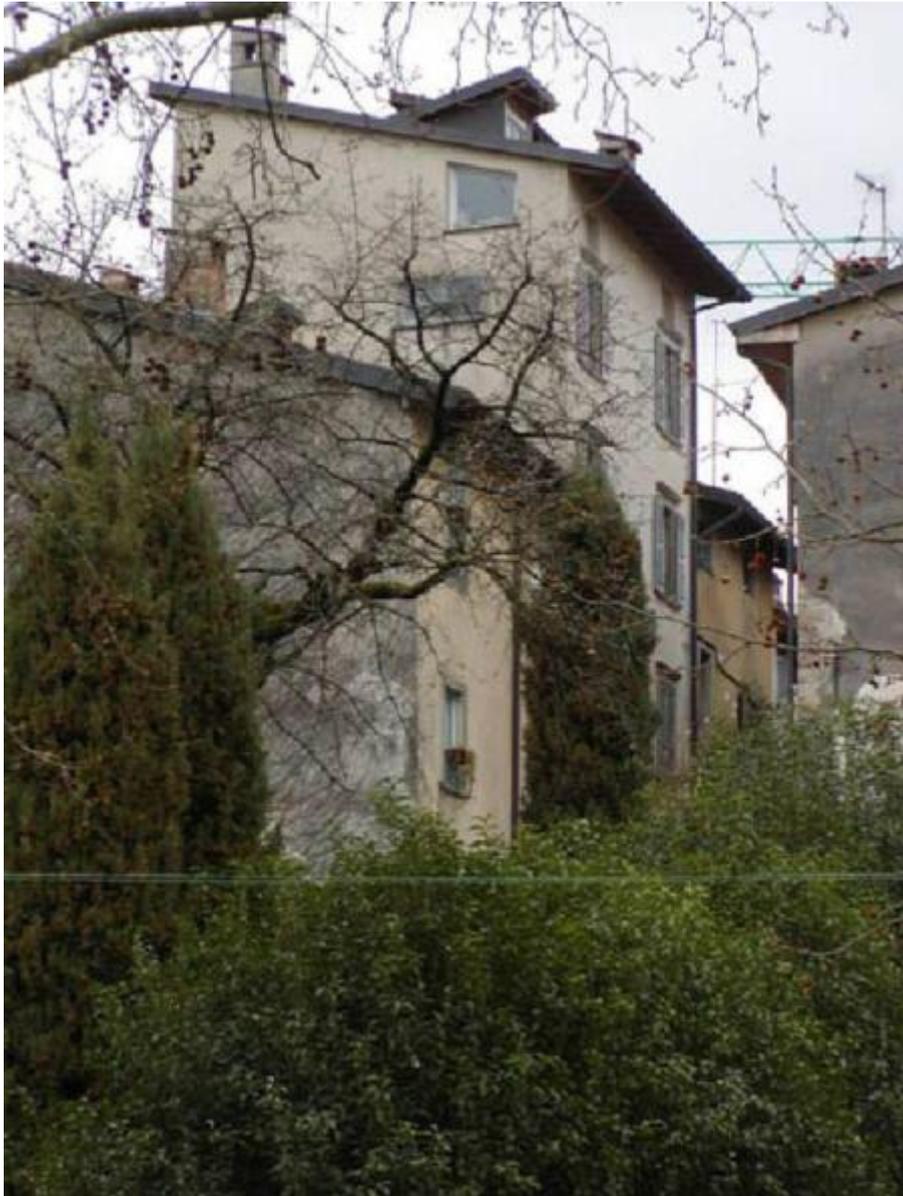
Codice identificativo: f024_216

Edificio a pinata rettangolare che si eleva per un'altezza di 16 mt.; è aderente ad altri edifici su tre lati sino al secondo piano, ed emerge per altri tre dalle cortine delle costruzioni. La facciata principale prospetta la via S. Lorenzo: le aperture delle finestre hanno le spalle e le trabeazioni leggermente aggettante in pietra arenaria. Il portoncino d'ingresso è ad arco a tutto sesto, ed è contornato da una cornice sempre in pietra arenaria con al centro una chiave di volta. La copertura è a falda unica con struttura in legno e manto in coppi.

Note: Prospetto laterale
