Chiesa di S. Michele - complesso

Pellio Intelvi (CO)

Denominazione: Chiesa di S. Michele - complesso

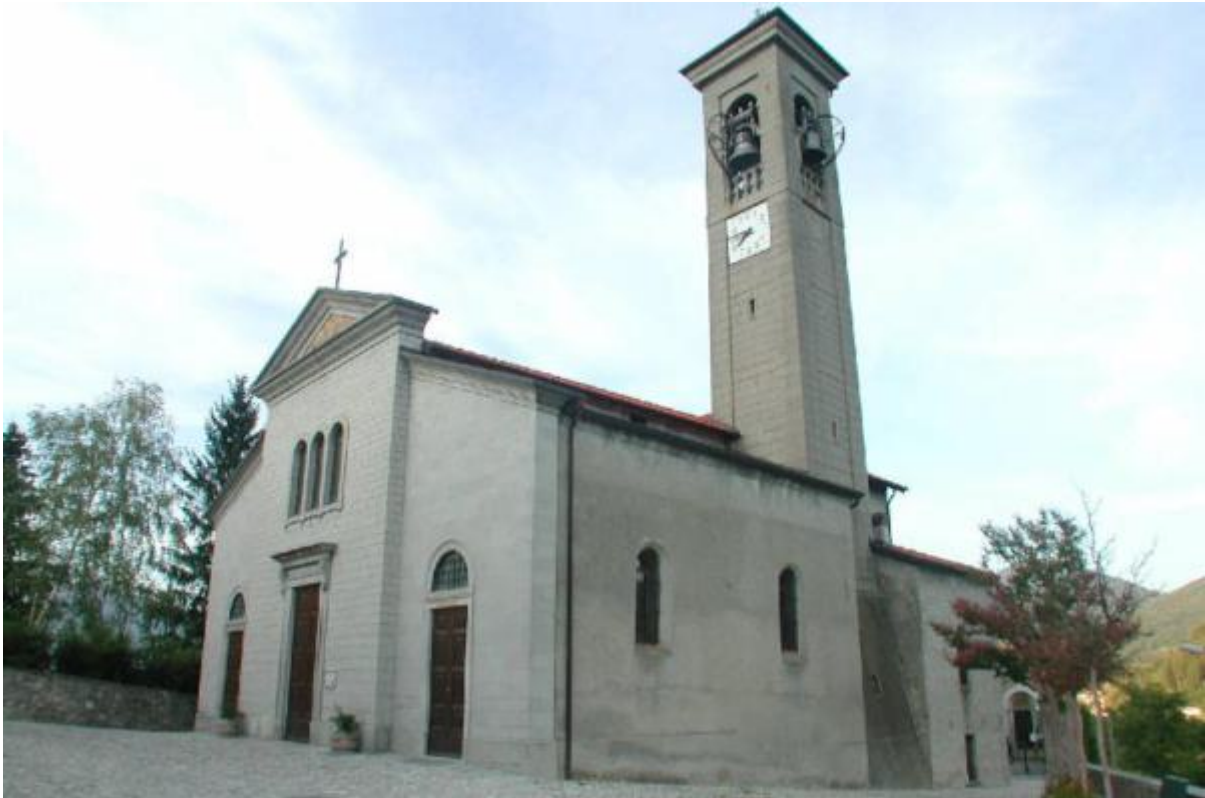
Il complesso della chiesa di S. Michele è situato in posizione isolata, ai limiti del centro abitato, ed è costituito dalla chiesa, a tre navate, e dal campanile. Da un'osservazione delle strutture si può dedurre che la chiesa era originariamente priva delle navate laterali, che si appoggiano al primitivo edificio a pianta rettangolare. Il campanile, che era probabilmente accostato ma esterno al volume della chiesa, si trova ora ad essere più arretrato rispetto al filo della navata di destra, che a sua volta è stata limitata a sole due campate (rispetto alle tre della navata sinistra) per la presenza del campanile.

La facciata della chiesa è, come la parte superiore del campanile, in blocchi di pietra squadrati, con lavorazione differenziata tra la parte centrale e le ali laterali. Il resto dei prospetti è intonacato.

Gli esterni si presentano in discrete condizioni di conservazione, anche se sul lato sud è evidente il segno della risalita capillare e sul lato nord il basamento sembra essere stato recentemente integrato con malta a base di cemento. Una lesione verticale nel corpo di fabbrica accostato su questo lato, che ospita la sacrestia, è stata ugualmente cementata. Il dipinto murale all'interno del frontone è in cattive condizioni di conservazione. Le coperture sono state recentemente rifatte.
