Chiesa di S. Maria Assunta

Schignano (CO)

Codice scheda: CO160-00064

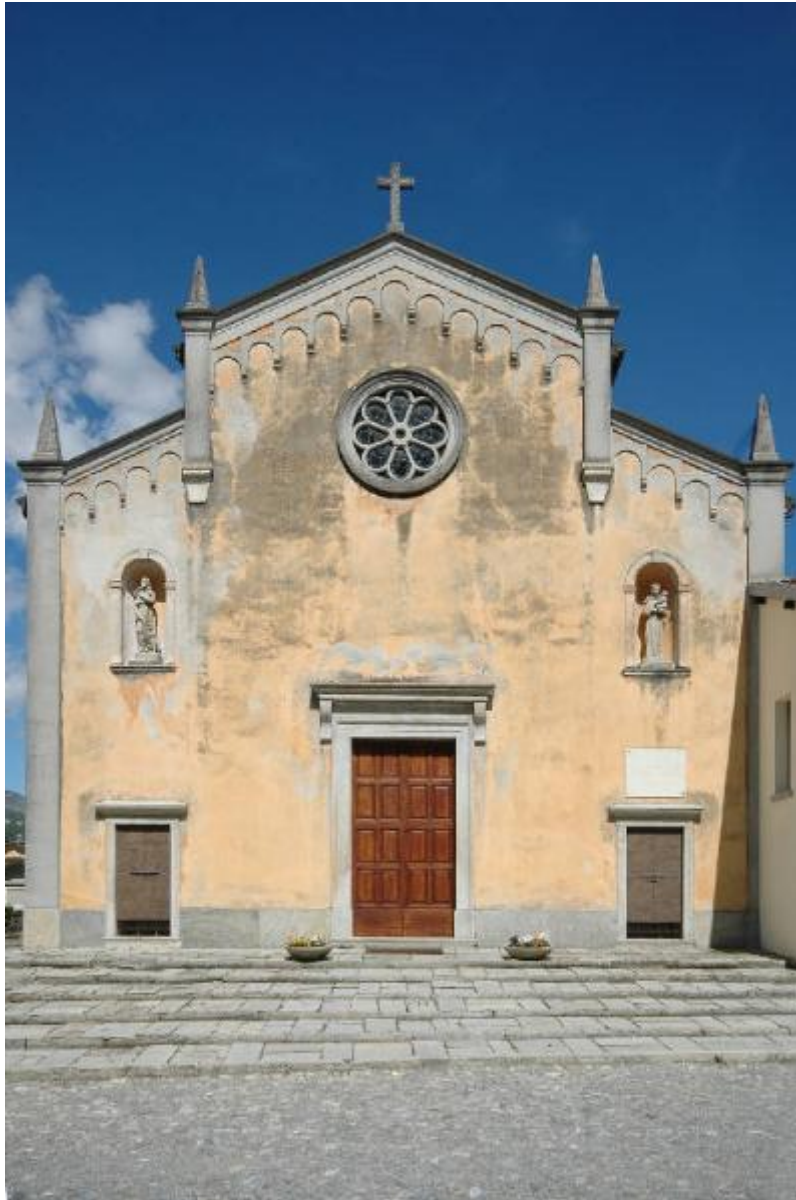
La facciata della chiesa è intonacata e dipinta, con zoccolo e portali in pietra. Anche il prospetto nord è intonacato e dipinto mentre quello sud non è visibile perchè in aderenza è costruita la casa parrocchiale. Il prospetto est non è visibile perchè affacciato sul lago.

Dei tre ingressi della facciata i due laterali, posti in corrispondenza delle navate laterali, sono chiusi.
