Chiesa di S. Agata

Castiglione d'Intelvi (CO)

Codice scheda: CO160-00079

Definizione tipologica: chiesa

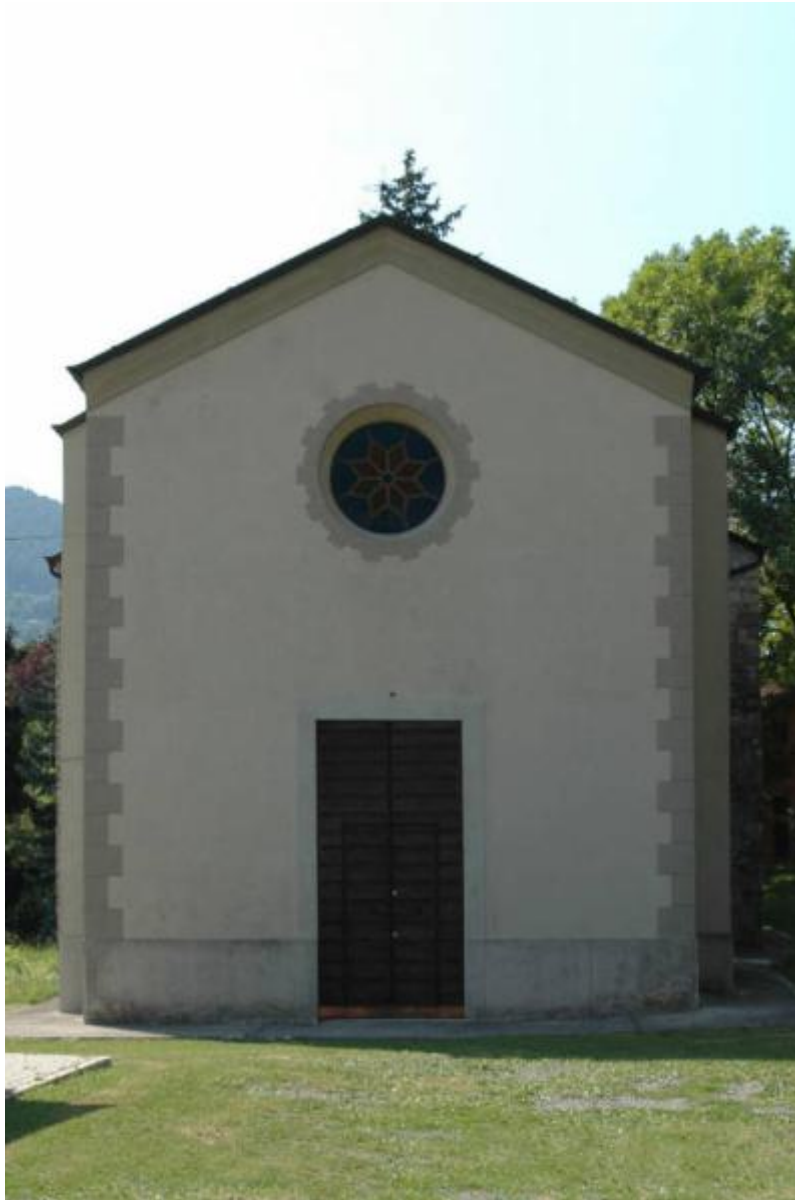
Si tratta di un piccolo edificio con facciata a capanna, ad aula, con due campate, due nicchie nella prima campata, due cappelle a pianta rettangolare nella seconda ed un presbiterio a pianta quadrata, da cui si accede alla sacrestia.

Il prospetto principale è intonacato e dipinto, con zoccolo in lastre di pietra e decorazioni a finti conci lapidei negli spigoli ed intorno all'oculo centrale.
