VI Cappella del Sacro Monte di Ossuccio

Ossuccio (CO)

Codice scheda: CO250-00014

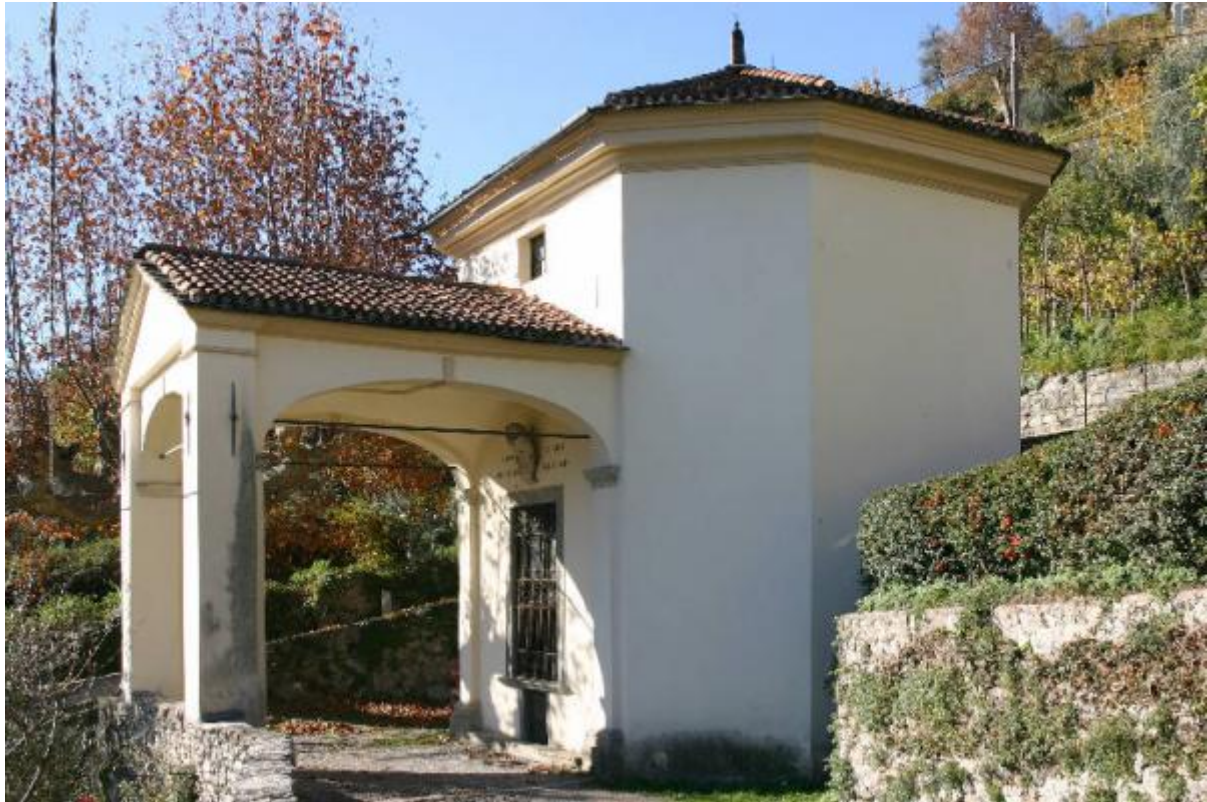
Edificio a pianta ottagonale con pronao antistante; le murature sono costruite con elementi sbozzati di pietra di Moltrasio e laterizio legati con malta di calce; le pareti sono intonacate, tinteggiate all'esterno e dipinte all'interno; la copertura è realizzata con orditura principale di travi lignee e secondaria di travetti sui quali è posato l'assito; il manto è in coppi e lastre di pietra locale in corrispondenza della gronda.

Indicazioni specifiche: presenza di patina biologica alla base delle murature

intonaci, pavimento e statue degradati a causa dell'umidità di risalita; presenza di numerose fessurazioni verticali ristilate con malta cementizia
