# X Cappella del Sacro Monte di Ossuccio

Tremezzina (CO)

Codice scheda: CO250-00018

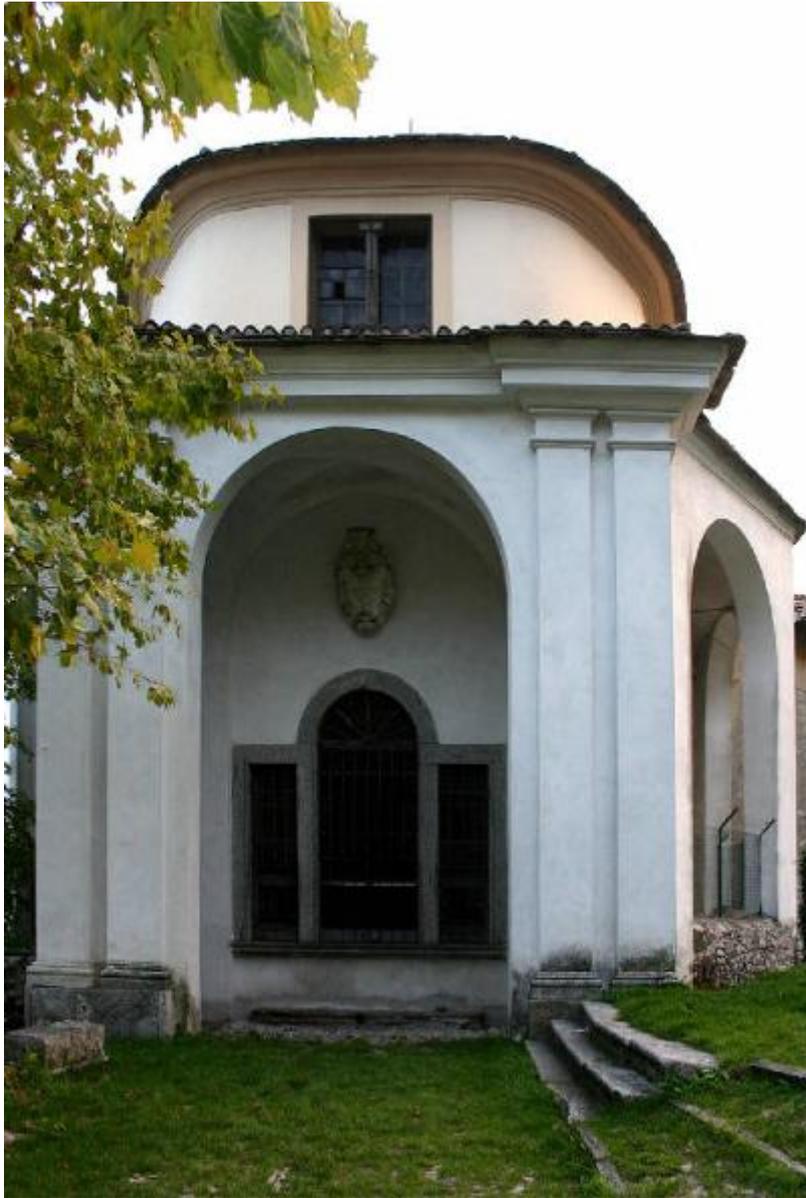
Edificio a pianta ottagonale circondato da un portico; le murature sono costruite con elementi sbozzati di pietra di Moltrasio e laterizio legati con malta di calce; le pareti sono intonacate, tinteggiate all'esterno e dipinte all'interno; la copertura è realizzata con orditura principale di travi lignee e secondaria di travetti sui quali è posato l'assito; il manto è in coppi e lastre di pietra locale in corrispondenza della gronda.
