# XIII Cappella del Sacro Monte di Ossuccio

Ossuccio (CO)

Denominazione: XIII Cappella del Sacro Monte di Ossuccio

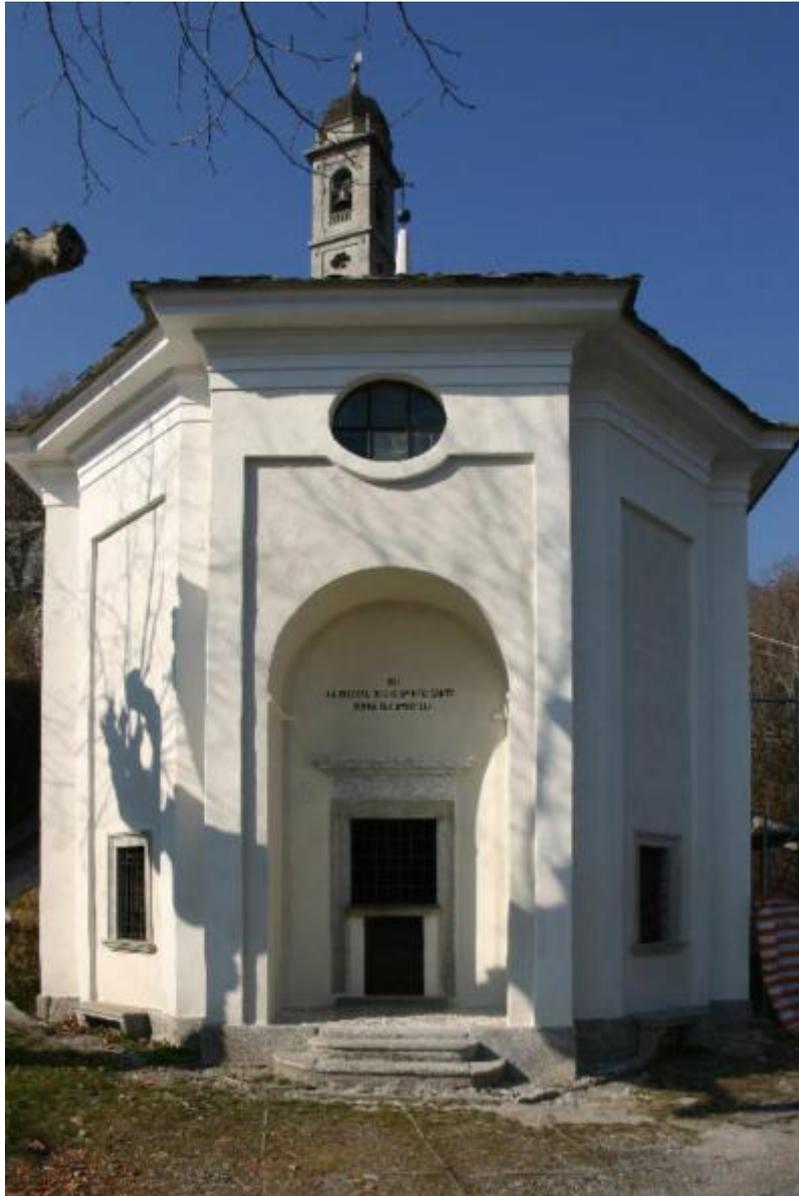
Edificio a pianta ottagonale; le murature sono costruite con elementi sbozzati di pietra di Moltrasio e laterizio legati con malta di calce; le pareti sono intonacate, tinteggiate all'esterno e dipinte all'interno; la copertura è realizzata con orditura principale di travi lignee e secondaria di travetti sui quali è posato l'assito; il manto è in coppi e lastre di pietra locale in corrispondenza della gronda.
