Chiesa di S. Andrea

Lenno (CO)

Denominazione: Chiesa di S. Andrea

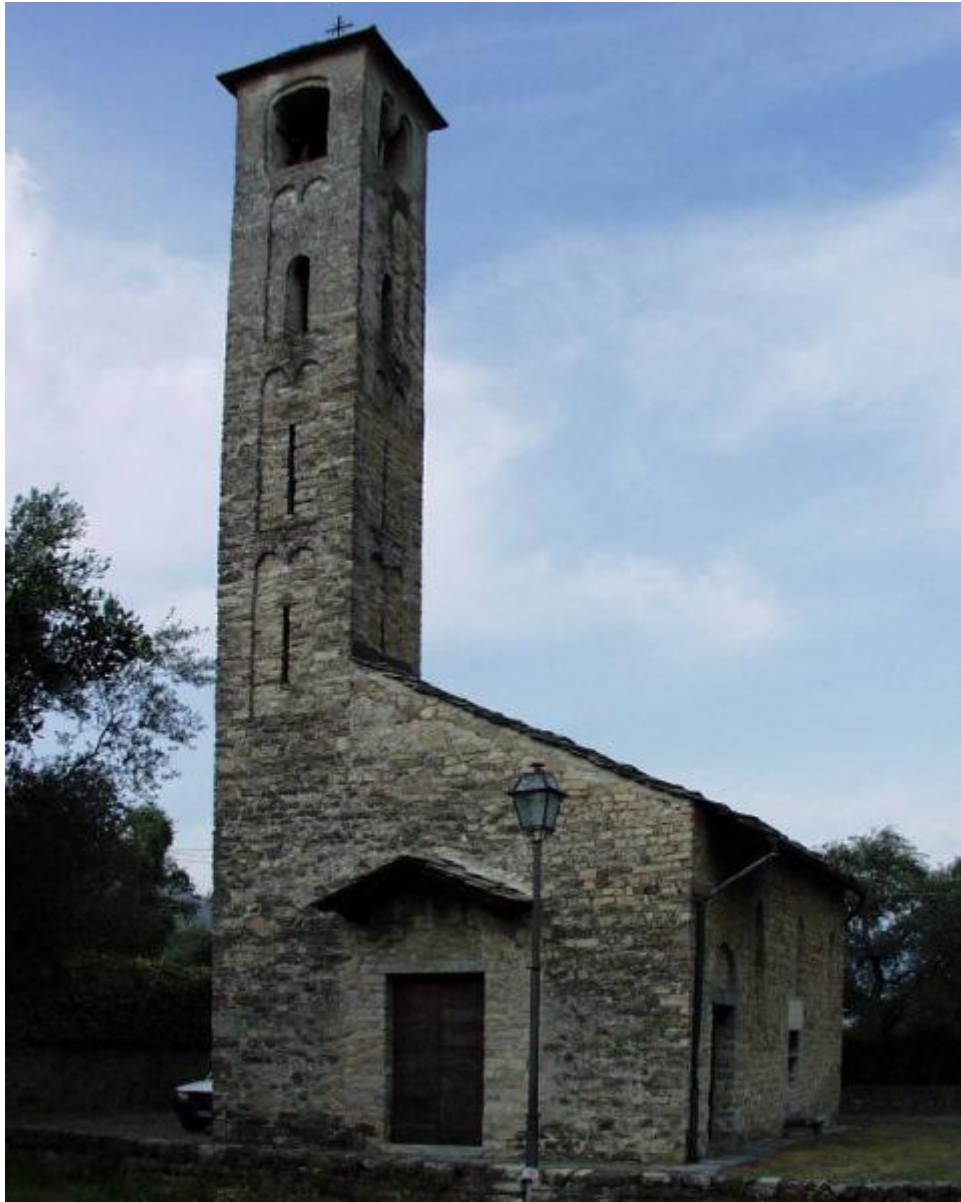
Edificio ad aula con abside semicircolare costruito in muratura a vista con elementi sbazzati di pietra di Moltrasio; coperture a tetto con struttura in capriate lignee e manto in lastre di pietra.
