Chiesa di S. Lorenzo di Monluè

Milano (MI)

Definizione tipologica: chiesa

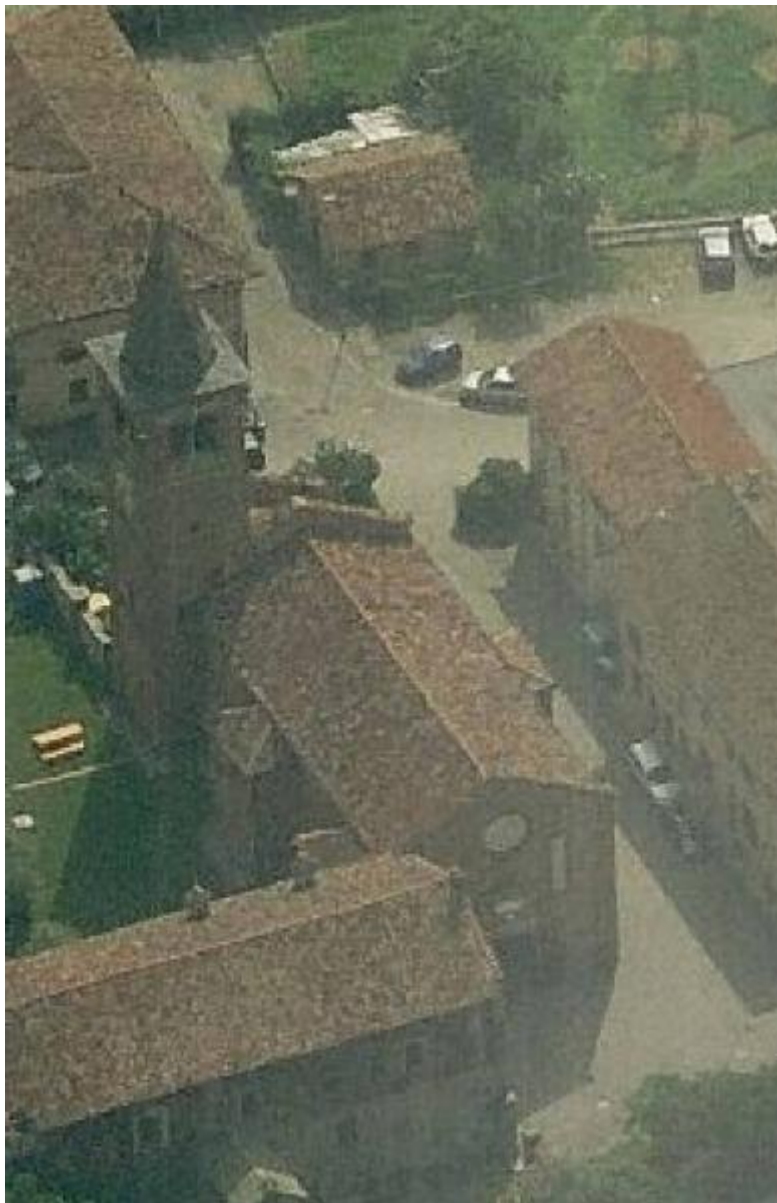
La facciata, a capanna, presenta due strette monofore a fianco di un oculo centrale; questo tipo di composizione, che ricompare nella facciata orientale della chiesa, ricorda la soluzione della distrutta S. Maria di Brera, coeva fondazione degli Umiliati. Il portale occidentale è inserito in un finto protiro con profilo a capanna e archetti pensili. I fianchi, in cotto, sono scanditi da sobrie paraste e presentano due aperture per lato. A nord si erge il campanile quadrato, diviso in quattro ordini da cornici a dente di sega e archetti pensili e aperto, all'ultimo piano, in quattro bifore impostate su colonnine in pietra chiara.

L'interno è a pianta unica con transetto, coro a terminazione piatta e due cappelle aggettanti. La semplicità delle forme e dei materiali fa presupporre un'influenza della contemporanea architettura dei palazzi comunali e, in misura minore, delle chiese abbaziali cistercensi. La copertura dell'aula, in origine a capriate lignee, è costituita oggi da un soffitto a cassettoni mentre il coro, cui si accede tramite un arco a tutto sesto ornato da una ghiera in cotto a due colori che prosegue lungo la navata, è coperto da una volta a crociera archiacuta con costoloni a toro su peducci ovoidali. Sono ormai scarsamente leggibili i resti delle fabbriche dell'antica grangia, organizzate intorno ad un'ampia corte quadrata cui si sono venuti innestando, nel corso dei secoli, numerosi edifici. È possibile che nel corpo occidentale adiacente la chiesa si trovasse la sala capitolare, la cui esistenza era già testimoniata nel 1290; in questo ambiente sono state recentemente scoperte splendide decorazioni a tralci vegetali, stelle caudate e fiori quadrilobati, che attingono ad un repertorio ampiamente diffuso nella Lombardia del secondo Duecento e del primo Trecento.
