Casa Via Serbelloni 8

Milano (MI)

Definizione tipologica: palazzina

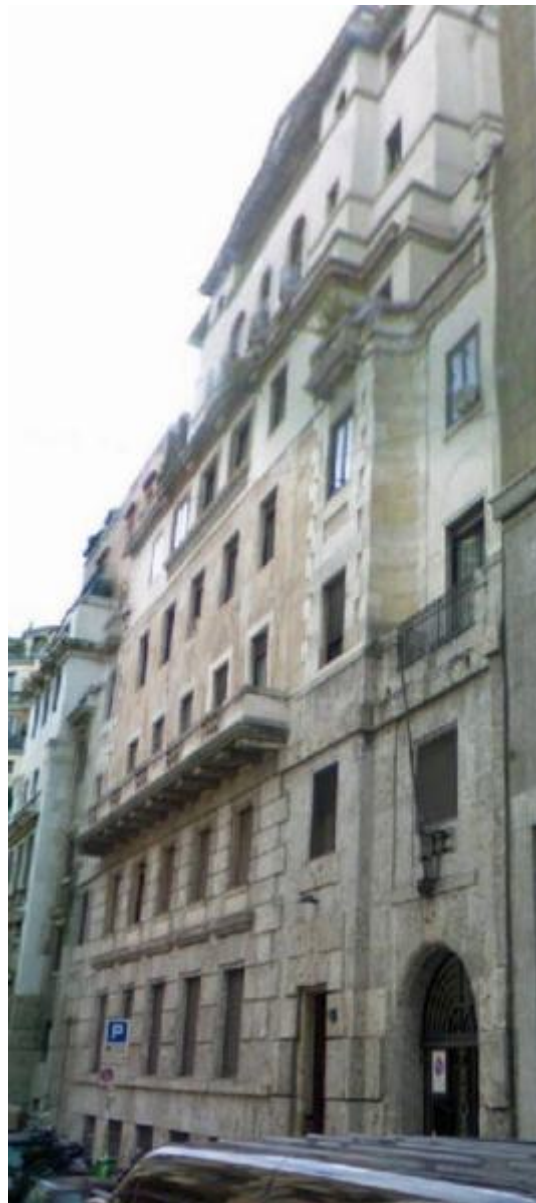
Codice identificativo: LMD80-00594_01

Costituisce uno degli esempi più interessanti dell'architettura modernista milanese. La facciata è scandita in tre zone distinte: una zona basamentale rivestita con bugnato rustico; una centrale, dalla finestratura regolare ed uniforme, chiusa ai lati da due corpi rivestiti ancora con bugne, una zona di tre piani con finestre arcuate al centro, affiancate da finestre quadrate e rettangolari; conclude la facciata un timpano triangolare aperto tramite un occhio circolare. Rimarchevoli sono le soluzioni interne quali la scala con pianerottolo circolare e una delle terrazze, in cui è ricavato un pergolato sostenuto da colonne in marmo rastremate verso il basso e concluse da un capitello a tronco di cono.

Note: Scorcio della facciata
