# Palazzo Via Maddalena 1

Milano (MI)

Codice scheda: LMD80-00662

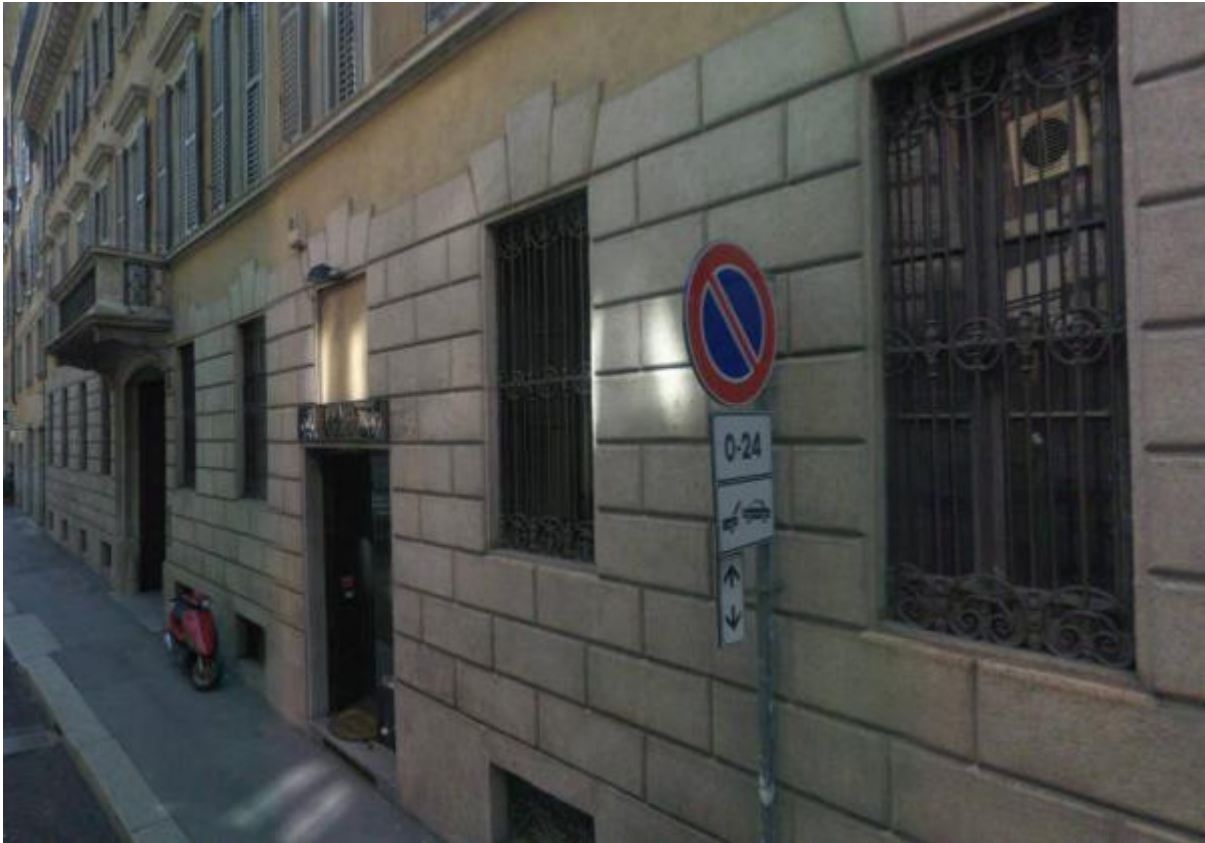
Codice identificativo: LMD80-00662\_01

Il palazzo, ristrutturato nella prima metà del XIX sec. riutilizzando edifici già esistenti. Si presenta di aspetto classicheggiante, rivestito a piano terreno da bozze di granito, con un portale in pietra ad arco fortemente ribassato, riparato dal balcone in pietra e con un'interrotta teoria di alte finestre rettangolari.

Al primo piano queste finestre hanno un unico davanzale con funzione di marcapiano, mentre al secondo poggiano su davanzali singoli sostenuti da mensole poco aggettanti.

La ringhiera del balcone, quella del ballatoio e le inferriate delle cantine di Via maddalena sono tutte in ferro battuto e presentano il medesimo motivo decorativo.

Note: Scorcio della facciata
