Oratorio della Natività della Beata Vergine

Terranova dei Passerini (LO)

Denominazione: Oratorio della Natività della Beata Vergine

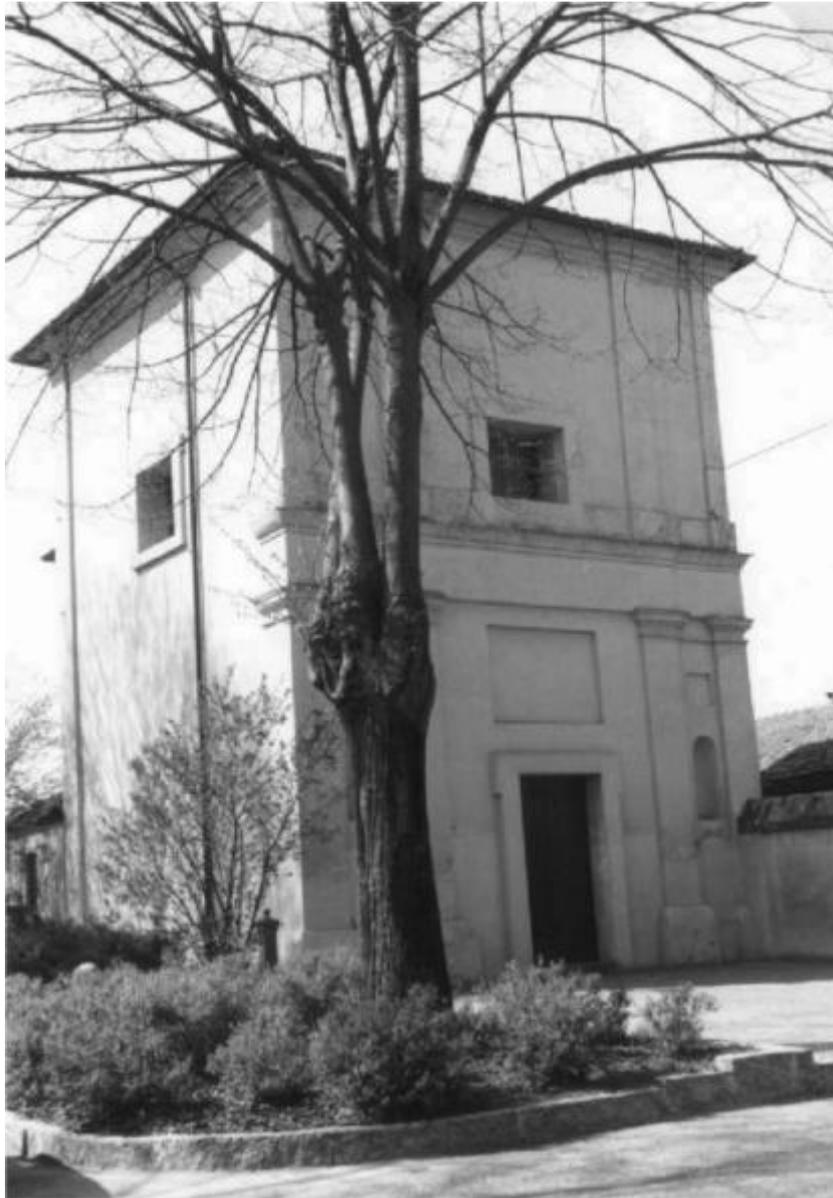
Edificio in muratura di mattoni intonacata continua, coperto da volte celate esternamente dalle pareti dell'aula che proseguono fino a sostenere la copertura a tetto; tetto a padiglione sull'aula e a mezzo padiglione sulla cappella maggiore affiancata dalle sacrestie.

Stato di conservazione: buono
