# Oratorio della Madonna degli Angeli della Cascina Terrenzano

Turano Lodigiano (LO)

Codice scheda: LO160-00063

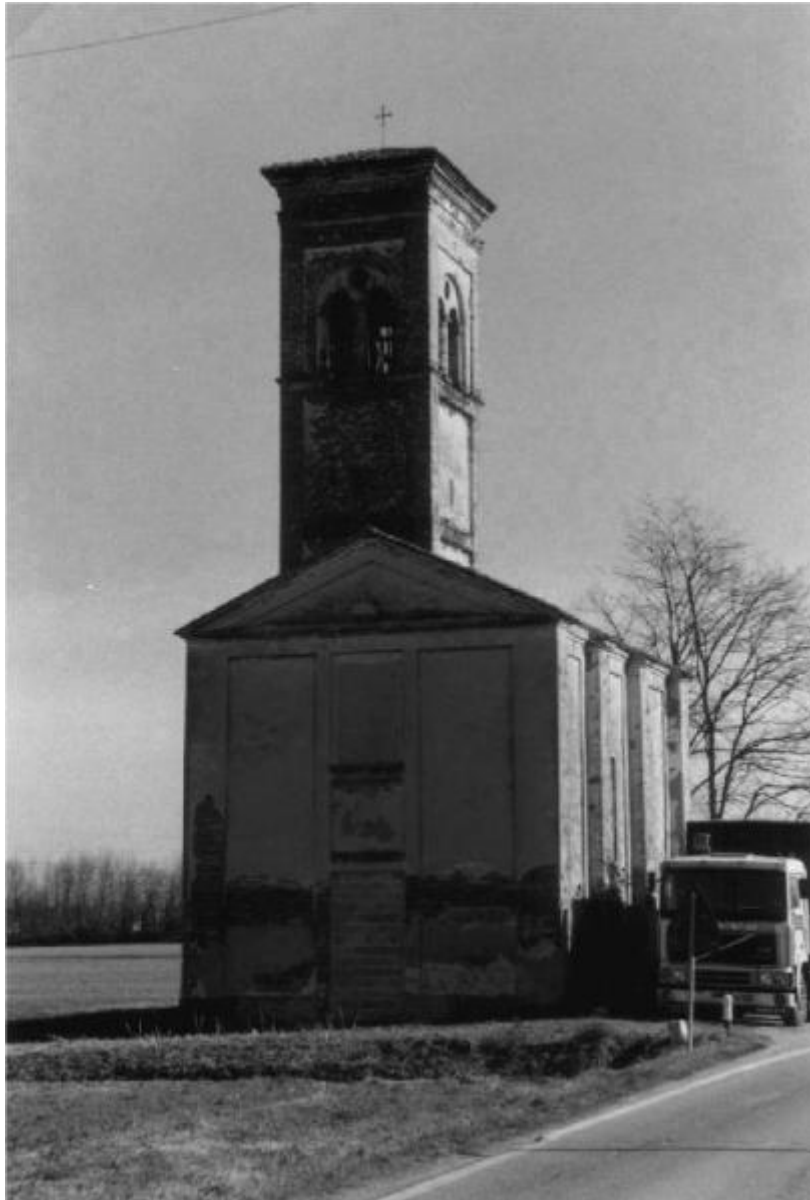
strutture e coperture apparentemente in buono stato. Tracce di penetrazione dell'umidità di risalita nelle murature, con intonaci ampiamente distaccati e tratti di muratura con i mattoni fortemente erosi. Alcune crepe evidenti in prossimità delle finestre.

Note: veduta complessiva dell'oratorio (2000)
