# Oratorio di S. Maria Assunta

Livraga (LO)

Definizione tipologica: oratorio

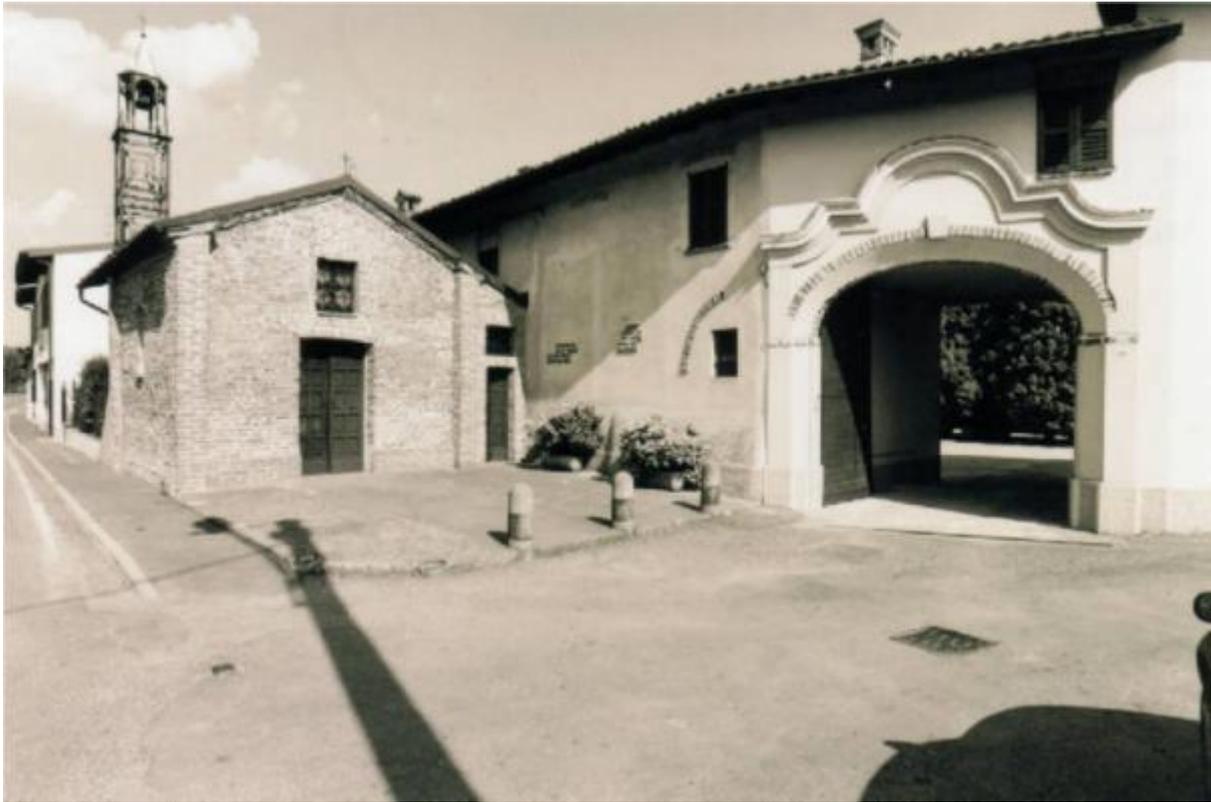
Edificio a pianta rettangolare; navata unica con stretta navatella laterale; terminazione absidale a rettangolo a trapezio. Edificio in muratura di mattoni a vista con pilastri in aggetto esterno in corrispondenza della facciata e dell'innesto dell'abside. Facciata a capanna con prolungamento sulla navatella laterale. Navata: muri perimetrali in laterizio intonacato internamente; copertura a botte ribassata (a vagone) decorata. Abside separata dalla navata centrale per mezzo di un arco a tutto sesto: muri perimetrali in laterizio intonacato internamente; copertura a botte ribassata. Navatella laterale: muri perimetrali in laterizio intonacato internamente; copertura a botte ribassata. Campanile in ferro.
