# Oratorio di S. Michele - complesso

# **Borghetto Lodigiano (LO)**

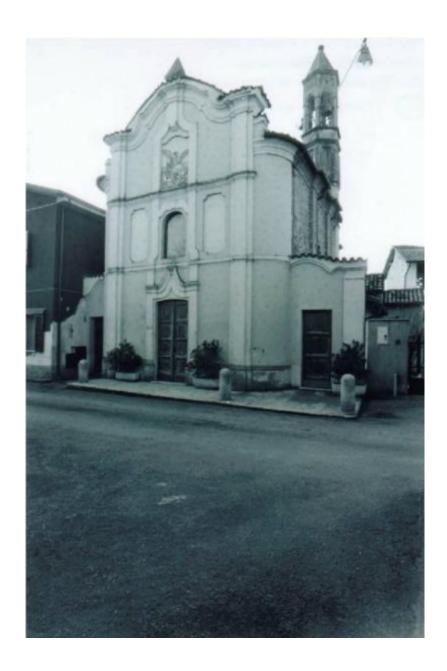
Edificio a pianta rettangolare in muratura di mattoni con pilastri in aggetto, navata unica con terminazione absidale a semiottagono, copertura interna a botte decorata. Parete della facciata in muratura di mattoni completata ad intonaco scandita da pilastri angolari in aggetto. Abside: muri perimetrali in laterizio, copertura a botte e a semicupola. Copertura esterna della chiesa a tetto a falde collegate rivestite con coppi di laterizio. Campanile a sezione ottagonale affiancato al corpo della chiesa, in muratura di mattoni continua con solai intermedi, coperto a tetto a otto falde in muratura.
