# Santuario della Madonna del Fontanone

Ospedaletto Lodigiano (LO)

Codice scheda: LO180-00006

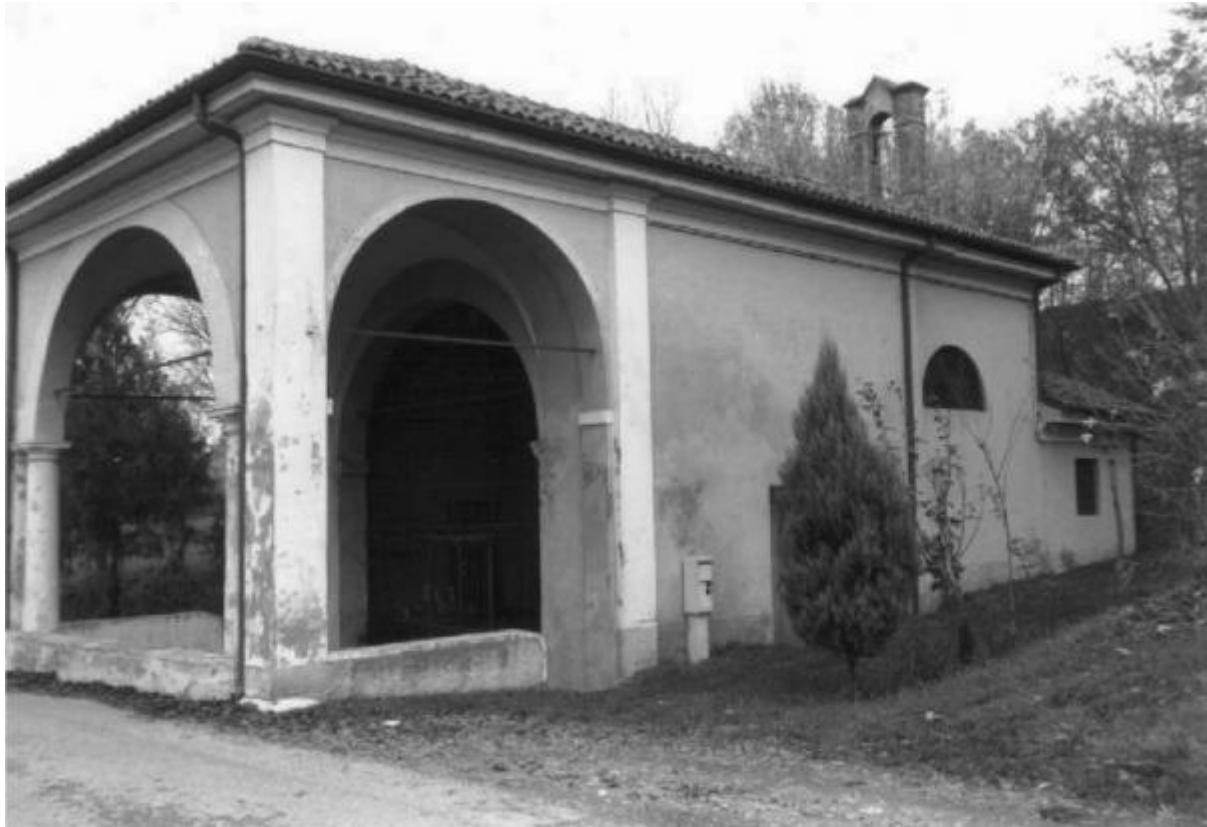
Edificio ad aula unica rettangolare con volta a padiglione a sesto ribassato, il presbiterio è coperto da volta a vela quadrata affrescata. E' preceduto da un protiro coperto da volta a crociera e posteriormente presenta una sagrestia ad aula quadrata. L'edificio ha il pavimento in cotto ed è coperto da un tetto a 4 falde collegate con coppi in laterizio.
