Mulino di Ca' dell'Acqua

Borgo San Giovanni (LO)

Definizione tipologica: mulino

Qualificazione: ad acqua

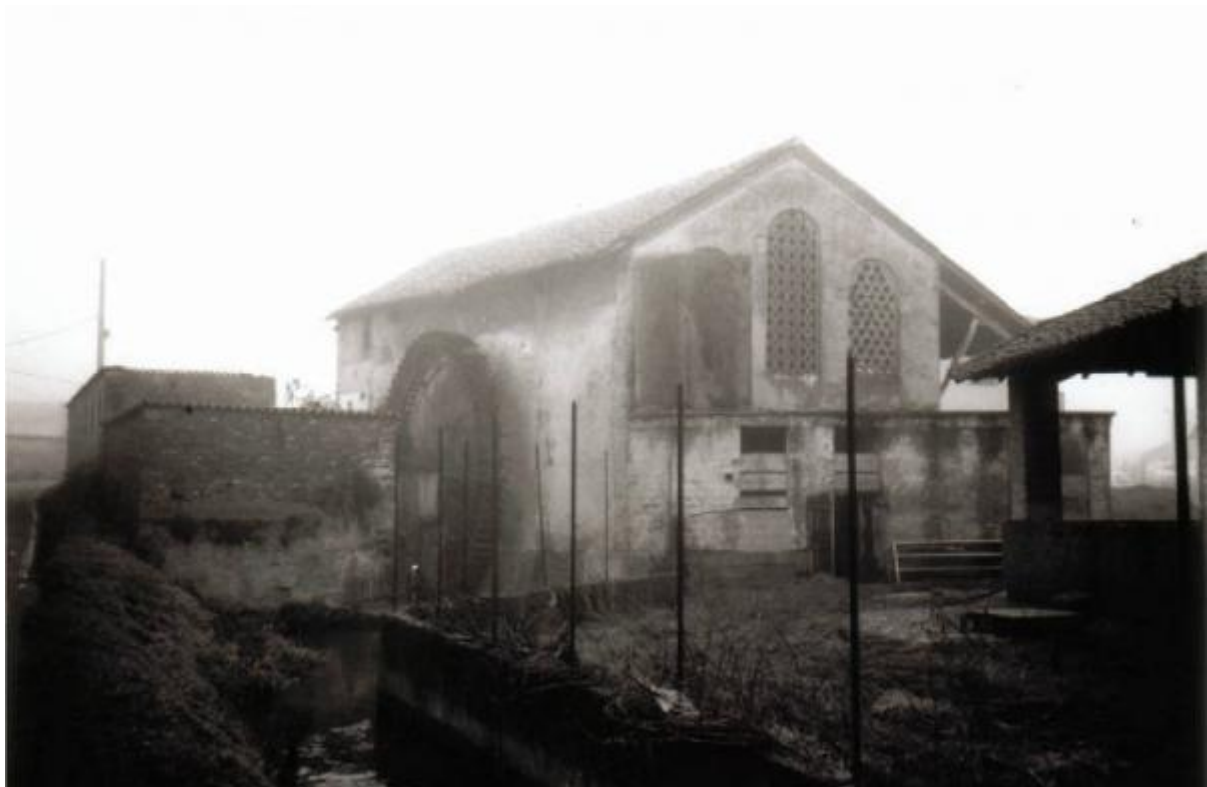
Il mulino è un edificio a pianta rettangolare con tre lati in muratura continua e uno porticato, con pilastri in laterizi, quello verso la corte; si sviluppa su due piani, il primo utilizzato come deposito e quello superiore come fienile. Il lato più a nord nella parte superiore presenta tre finestre a tutto sesto tamponate da mattoni a croce (caratteristica della zona). La copertura è a tetto a capanna con falde asimmetriche, più lunga quella verso la corte interna, su capriate lignee, ricoperta di tegole, coppi di laterizio. Sul lato verso strada, dove scorre la roggia, è presente la ruota, anche se non più in uso. Il mulino, come nel passato, fa oggi parte di una più estesa proprietà; tuttavia gli altri immobili presentano trasformazioni tali da non essere riconoscibili, nemmeno come impianto, quelli originari.

Il mulino è utilizzato solo come fienile e deposito al pian terreno, mentre nonostante sia presente la ruota metallica, non viene utilizzato nella sua primaria funzione. Alcune parti dell'intonaco presentano distacchi.
