# Cappella Via IV Novembre

Ossago Lodigiano (LO)

Codice scheda: LO250-00064

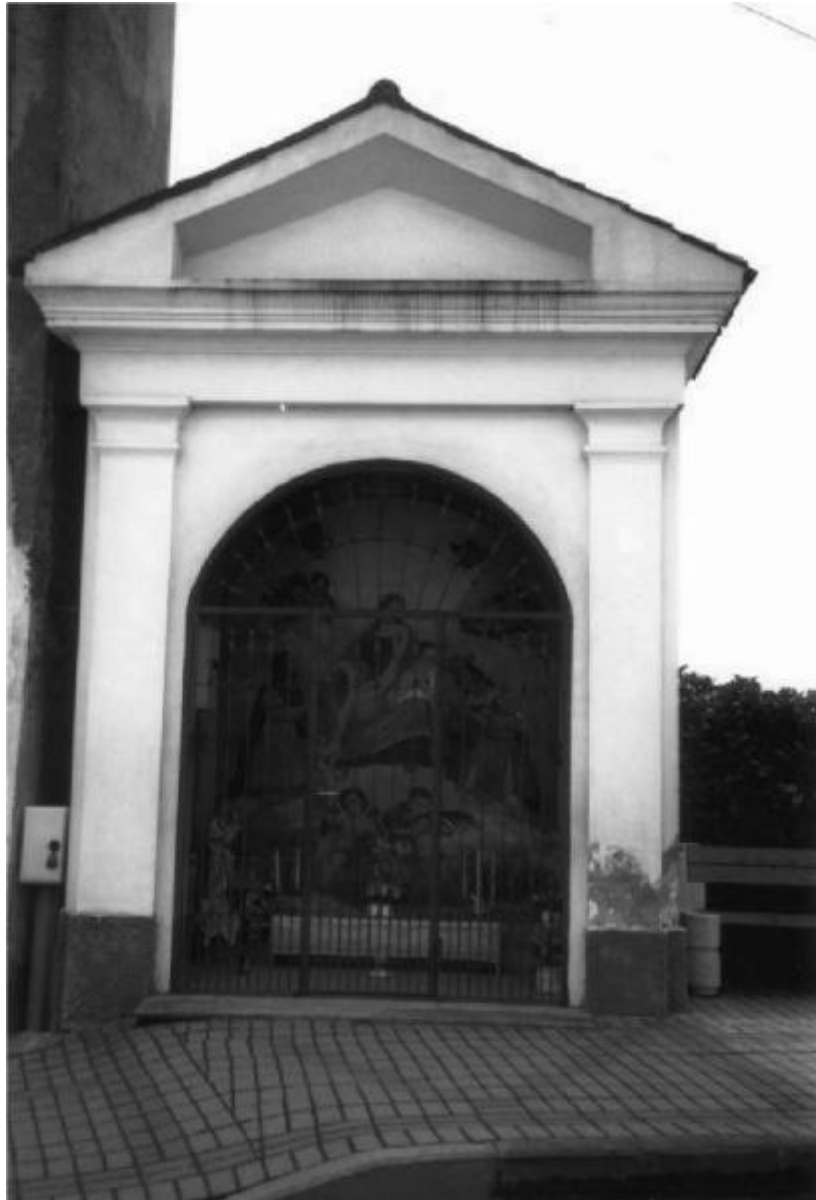
La piccola cappella si trova sulla strada comunale che conduce al cimitero. Di forme semplici, a pianta rettangolare, con pareti continue in mattoni, presenta una facciata con due paraste che incorniciano l'ampia apertura a tutto sesto chiusa da una griglia in ferro battuto. La facciata termina in un ampio timpano con una nicchia pentagonale liscia. Il tetto è a capanna con tegole in cotto (coppi). All'interno, centralmente, è posto l'altare sormontato da un affresco raffigurante la vergine con in braccio il bambino contornata da santi e angeli. La cappella presenta uno stato di conservazione mediocre: sono evidenti segni di umidità che hanno scrostato parte dell'intonaco alla base della parasta di destra e dilavamento nella parte bassa del timpano, nonostante nelle parti restanti sembra che sia stata recentemente restaurata.

Nonostante i recenti restauri, la cappella presenta segni di umidità di risalita nella lesena di destra e dilavento nella cornice del timpano di facciata.
