Cappella Strada Comunale del Mazzone

Codogno (LO)

Ambito tipologico principale: architettura religiosa e rituale

Definizione tipologica: cappella

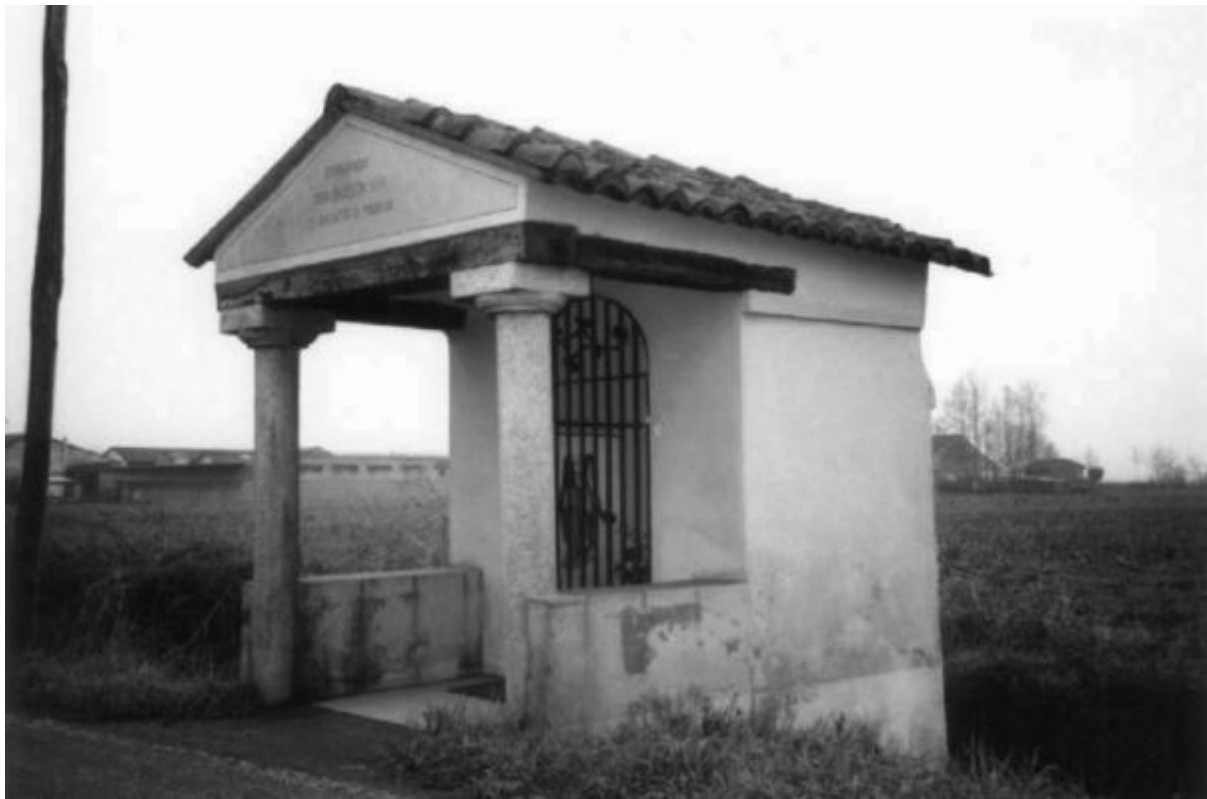
Edificio a pianta rettangolare, struttura in muratura intonacata, tetto a capanna con orditura lignea e rivestimento in coppi. L'aula propriamente detta è preceduta da un pronao con colonne doriche in granito, collegate alla muratura con un basso muro. Le colonne sono tra loro collegate da un trave in legno su cui si eleva un timpano intonacato recante una dedica a Maria. All'interno l'aula presenta una copertura a botte; sul lato di fondo vi è una raffigurazione di Maria, mentre ai lati sono rappresentati due santi, uno dei quali accompagnato da un cane. L'accesso all'aula è impedito da un cancello in ferro. La pavimentazione dell'aula e del pronao è in mattonelle. La cappella sorge sull'argine di un canale in corrispondenza di una piccola chiusa.

Stato di conservazione: mediocre
