Casa Corso Ettore Archinti 2

Lodi (LO)

Definizione tipologica: casa

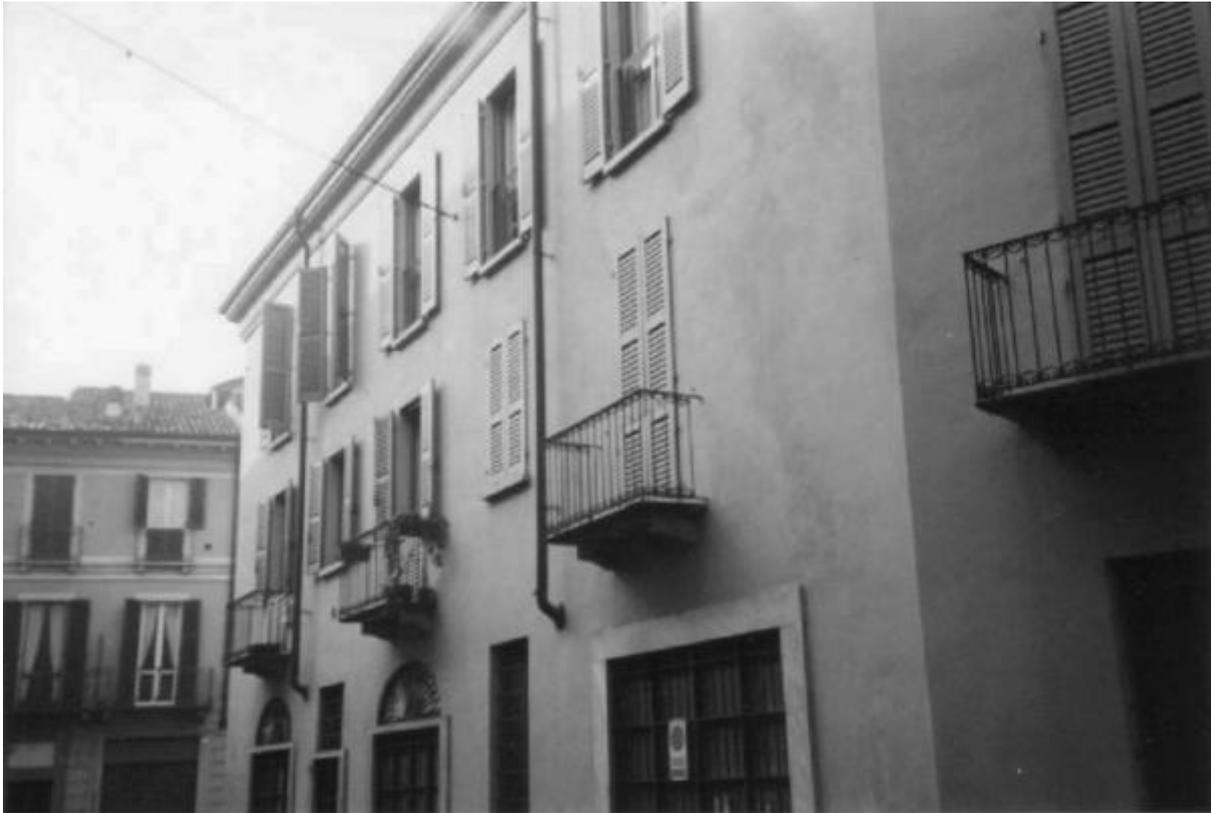
L'edificio ha una semplice pianta rettangolare ed è a tre piani fuori terra. Il lato breve, rivolto verso corso Archinti, conserva ancora gli elementi di facciata dell'antica chiesa.
