Chiesa di S. Maria Incoronata

Castiglione d'Adda (LO)

Denominazione: Chiesa di S. Maria Incoronata

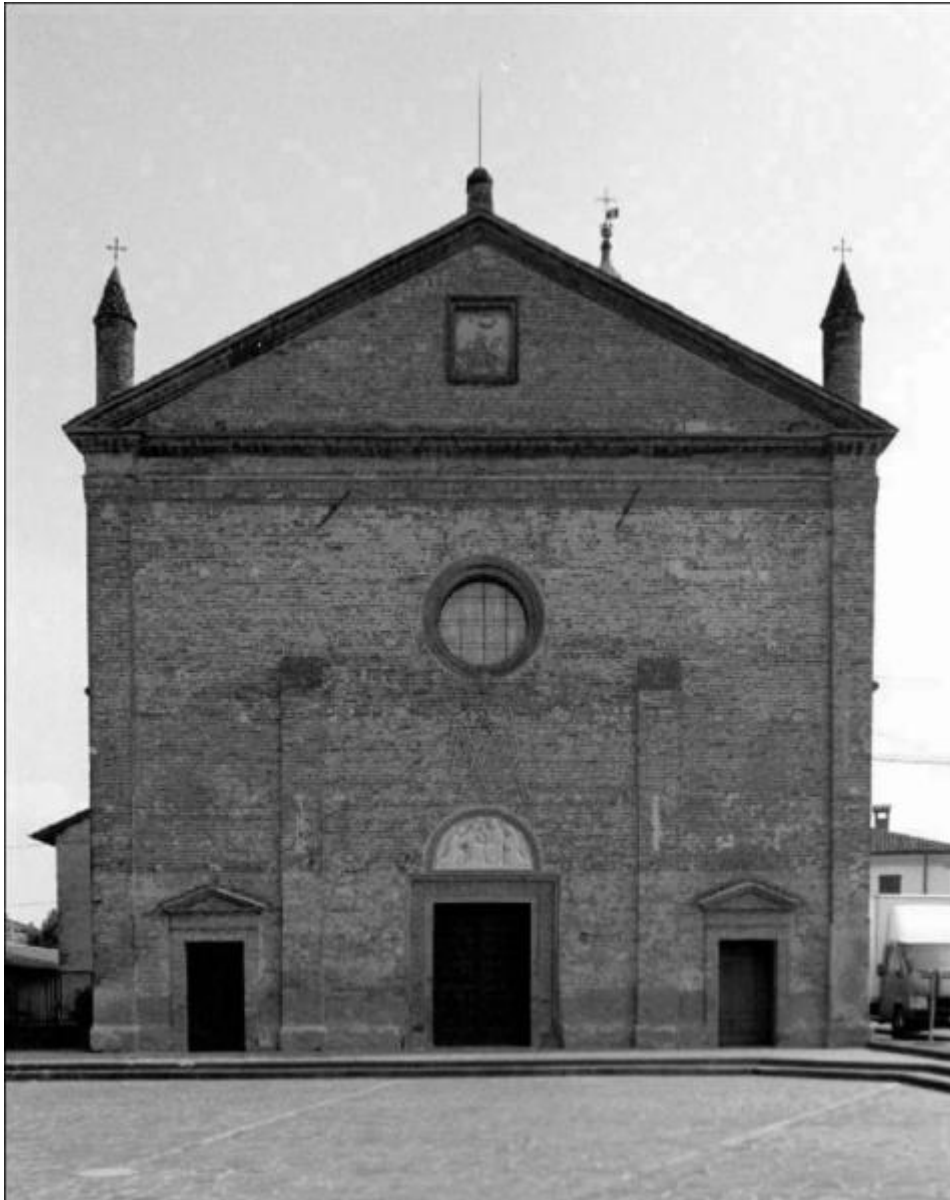
Chiesa di struttura romanica con notevoli ornati in terracotta sia interni che esterni, a pianta rettangolare a tre navate con presbiterio, presenta pareti laterali piene in muratura continua nelle quali si aprono delle finestre circolari, mentre la navata centrale è sorretta da pilastri da cui si dipartono archi a tutto sesto. Suddivisa in quattro campate, coperte da volte a crociera. Il decoro interno presenta due cornici in cotto con motivi a festoni e ovuli, palmette e dentelli su tutta la navata centrale e il presbiterio. Nella parte centrale vi è una cornice aggettante. A sinistra del presbiterio si trova il sarcofago marmoreo di Gerolamo Pallavicino. In fondo alle due navate laterali di trovano due altari cinquecenteschi del pittore mantovano Sanviti. Sull'altare Maggiore Polittico del 1520-22 attribuito a Albertino Piazza di Lodi. All'esterno il paramento è in mattoni a vista con due lesene statiche non decorative che si interrompono. Presenta due portali laterali con timpano.
