Chiesa di S. Maria Annunciata - complesso

Maleo (LO)

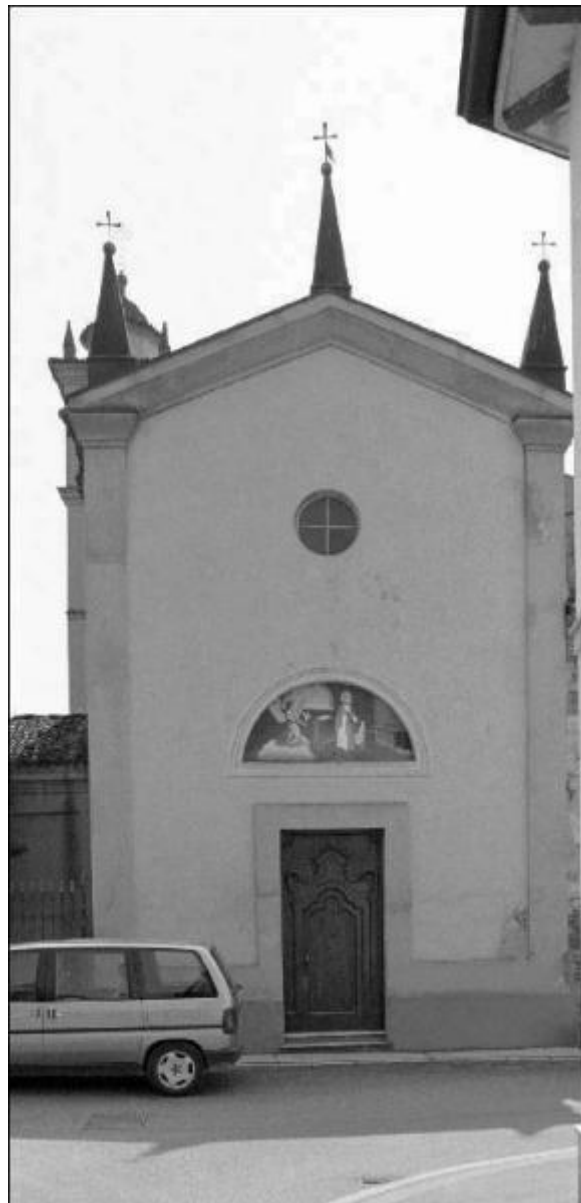
La chiesa ha struttura molto semplice con facciata a capanna coronata da tre pinnacoli e lunetta sopra la porta. L'interno ha pianta ellittica raccordata all'ingresso e al presbiterio mediante due serliane concave su colonne in muratura che individuano un atrio e il vano del presbiterio. La copertura è a padiglione su una grossa cornice aggettante. A metà dell'aula, a sinistra, si apre la cappella del Crocifisso, quadrata e voltata a botte. Dal presbiterio, sulla sinistra, si ha accesso al piccolo locale della sacrestia e al campaniletto coperto a pigna.
