Arco Trecchi

Maleo (LO)

Definizione tipologica: porta

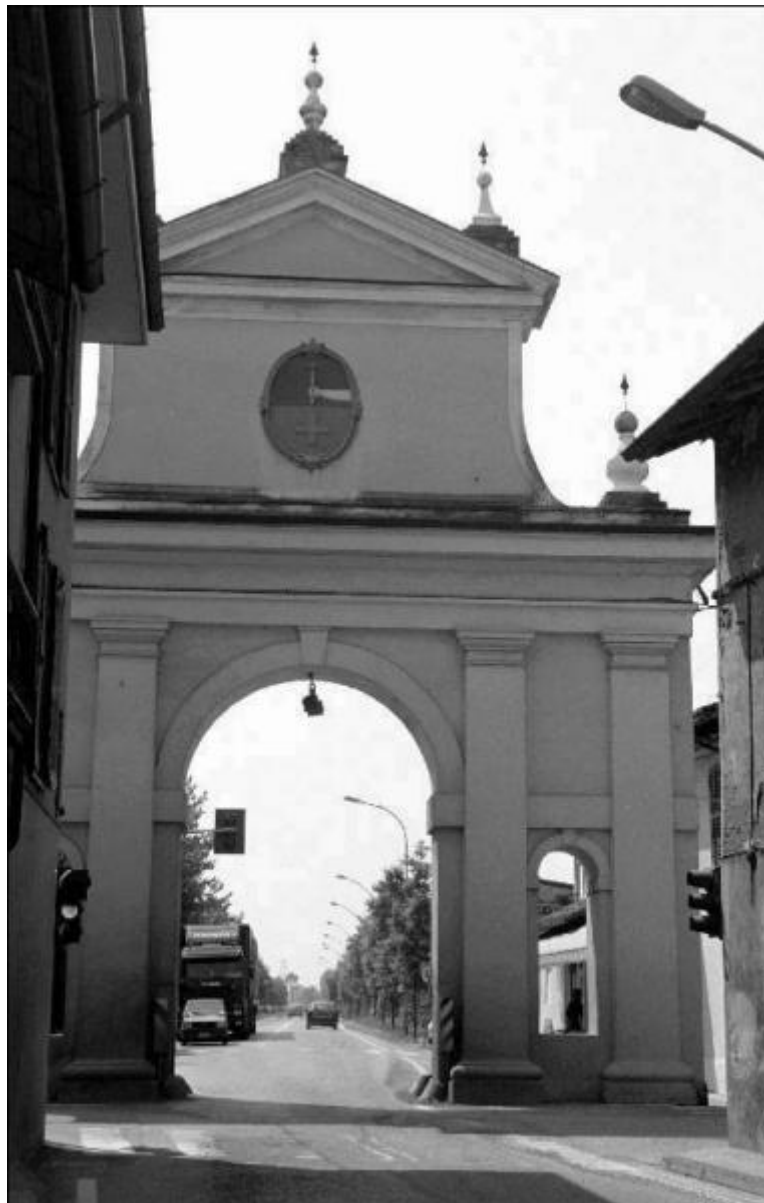
L'arco, che sorge all'ingresso del centro storico del borgo dal lato occidentale, si presenta a due ordini di cui quello inferiore, più massiccio, aperto da un solo fornice con ai lati due coppie di lesene doriche reggenti un pesante architrave con cornice aggettante. Al di sopra sono due pinnacoli in corrispondenza delle lesene più esterne, mentre, al centro, si innalza l'alto fastigio con coronamento a timpano triangolare concluso a sua volta da tre pinnacoli. Sul fastigio, dal lato

occidentale, è una lunga epigrafe che ricorda le vicende dell'arco stesso, mentre sul lato orientale è lo stemma del comune in bassorilievo dipinto.

Stato di conservazione: mediocre

Descrizione intervento: rifacimento intonaci e pitturazione
