Castello Visconti

Lodi (LO)

Definizione tipologica: castello

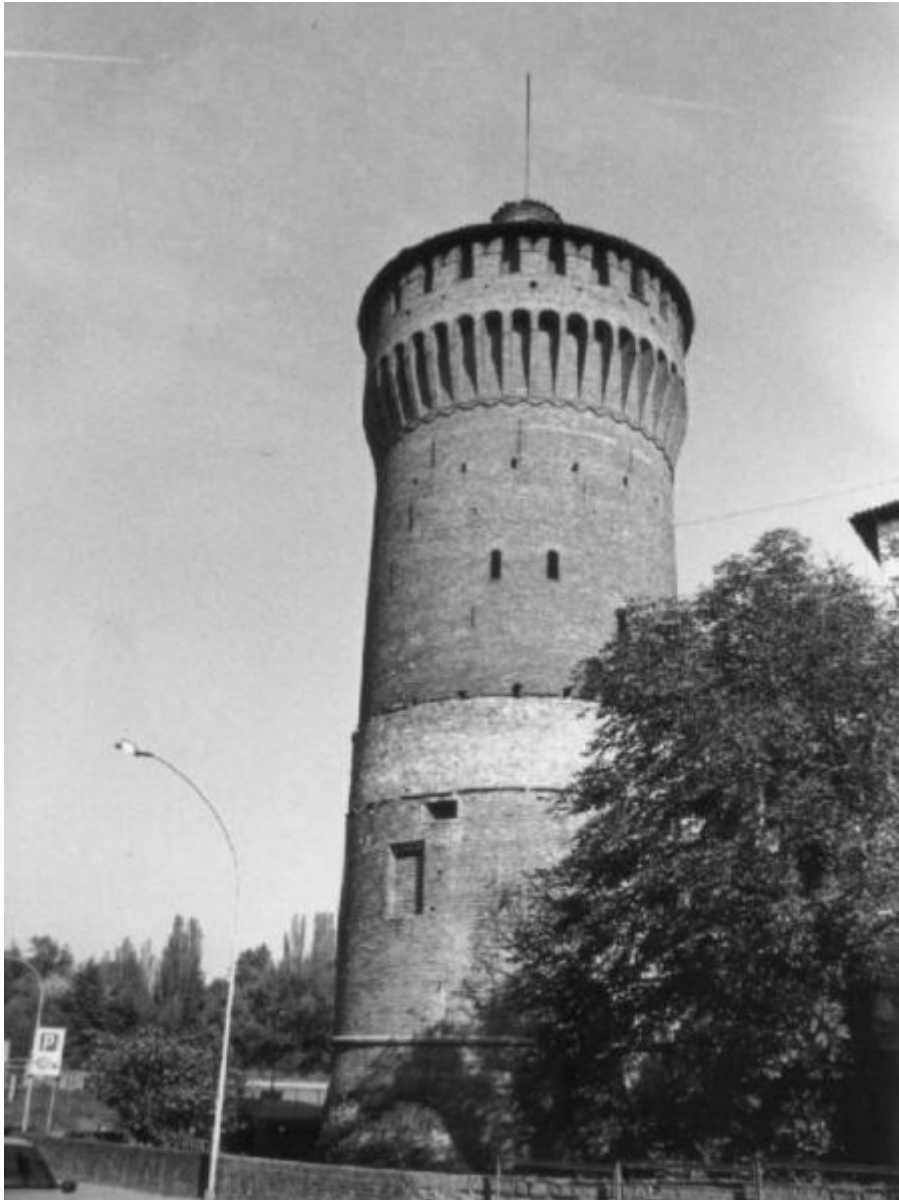
La torre rotonda mantiene di originale il basamento a scarpa sul quale si innesta il corpo cilindrico che termina con una merlatura a coda di rondine ed è stato ricostruito all'inizio del Novecento per ospitare la cisterna dell'acqua potabile.
