Chiesa di S. Giorgio

Corte Palasio (LO)

Definizione tipologica: chiesa

Denominazione: Chiesa di S. Giorgio

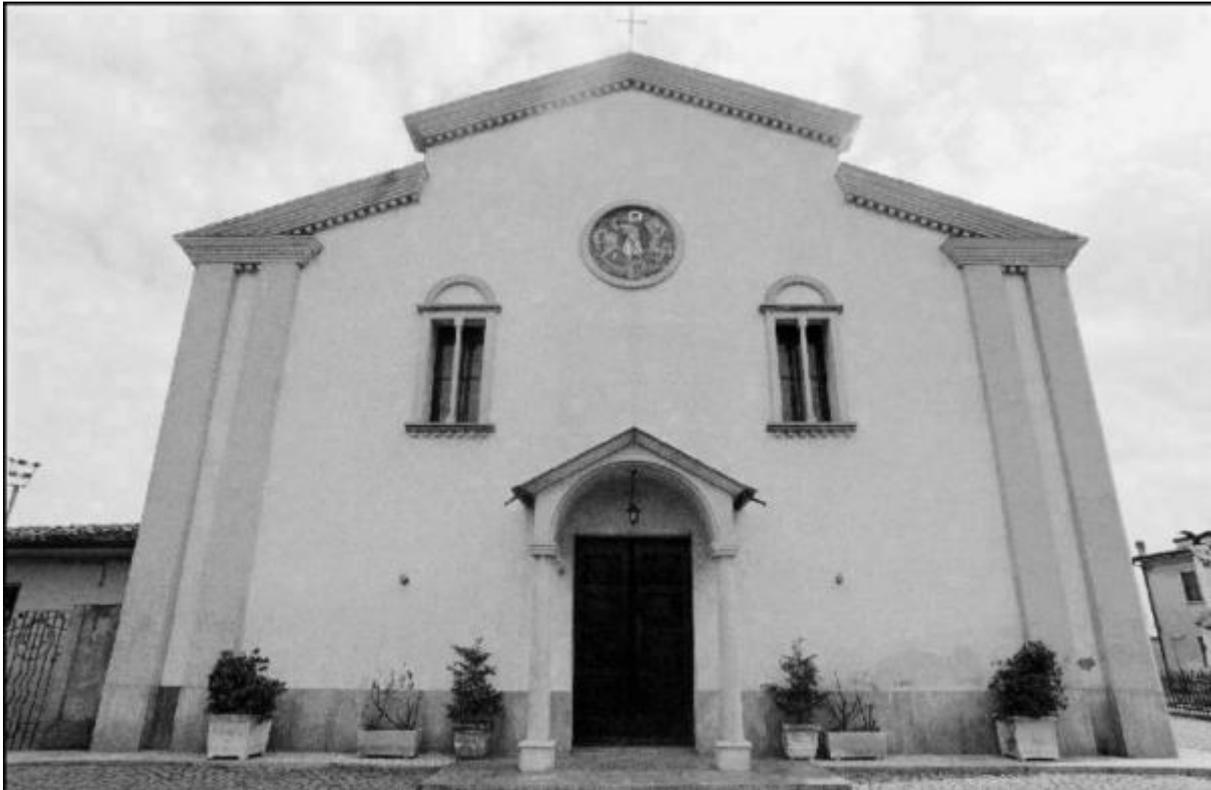
La chiesa presenta una facciata semplice, a capanna con timpano spezzato nella due ali laterali, con due paraste che reggono la trabeazione, un piccolo portico d'accesso sorretto da colonne in pietra su blocchi in pietra, e due bifore rettangolari separate da un oculo rappresentante San Giorgio. All'interno ha navata unica scandita da quattro campate, tre occupate da cappelle, con volte a botte, l'ultima per il transetto, che termina in un'abside rettangolare coperta da una volta a schifo lunettata. Sulla controparete della facciata si trova un organo settecentesco a cui si accede da una scala a chiocciola in ghisa. Il pavimento è recentemente stato realizzato in piastrelle di cotto, tranne l'abside che ha un pavimento in piastrelle rettangolari e ottagonali di marmo policrome. Dal braccio sinistro del transetto si accede alla sacrestia rettangolare coperta da due volte a crociera, collegata mediante un locale rettangolare con soffitto piano alla casa parrocchiale.
