Chiesa della SS. Trinità

Codogno (LO)

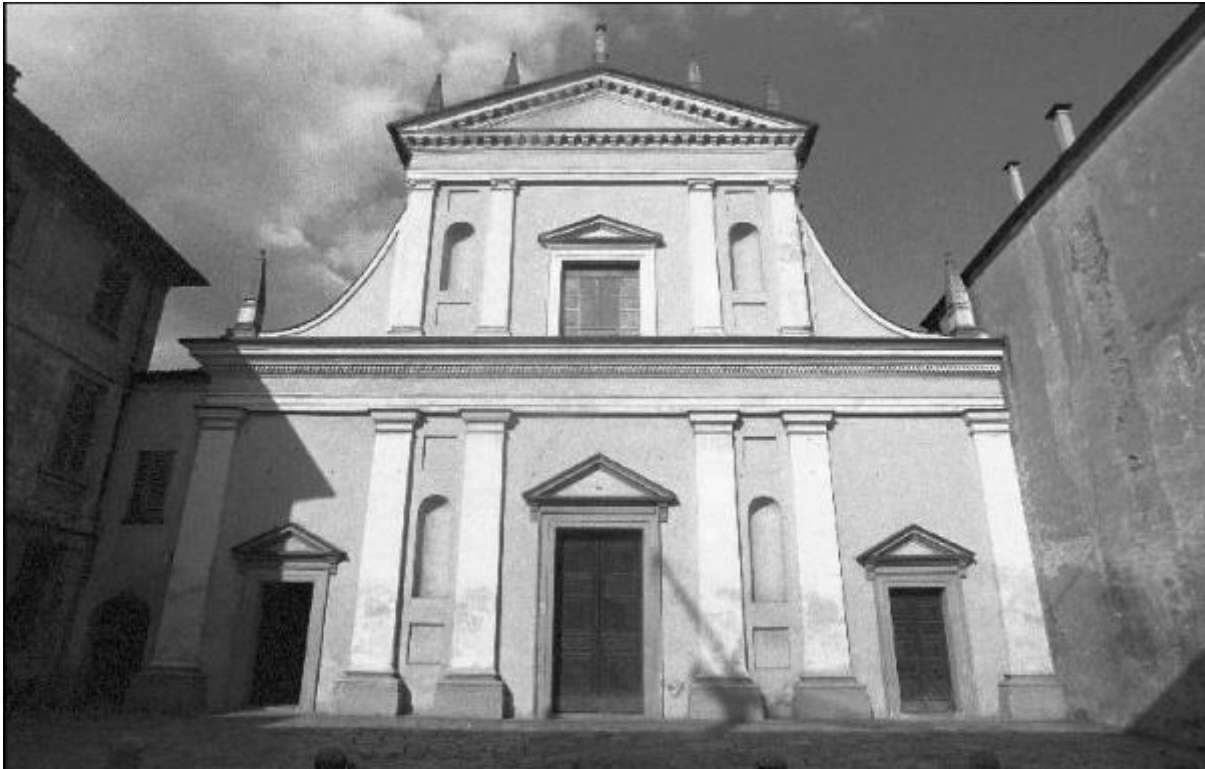
Edificio a pianta rettangolare, preceduto da una piccola piazza chiusa con colonnette di granito, struttura in mattoni a corsi regolari, tetto a falde con copertura in coppi. Facciata a due ordini, separati da una cornice aggettante con dentelli, e timpano triangolare sul quale sono posti cinque obelischi in pietra. Ai lati è chiusa da coppie di lesene, ognuna delle quali ha in mezzo una nicchia. L'interno è a tre navate di cui quella centrale molto ampia. Gli archi delle quattro campate sono decorati con stucchi e figure a bassorilievo; la vasta abside è dotata di coro ligneo settecentesco.
