Pozzo civico (ex)

Biassono (MB)

Denominazione: Pozzo civico (ex)

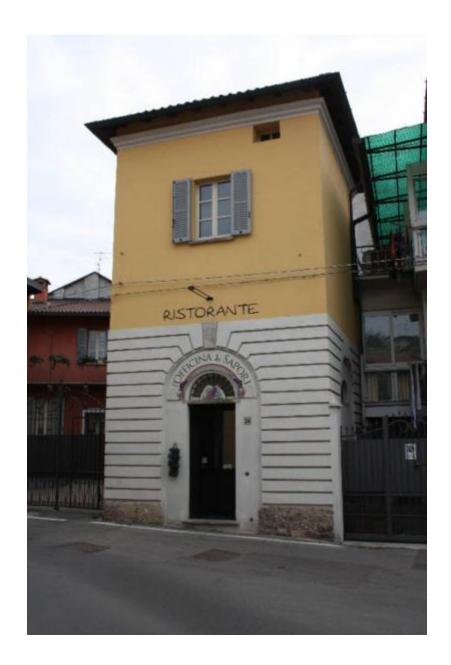
Nei primi anni Duemila l'edificio dell'antico pozzo civico è stato ristrutturato con un complessivo intervento dal quale è derivato l'attuale destinazione a ristorante (L'Officina dei Sapori). Il pozzo è tutt'ora presente all'interno dell'edificio, in prossimità dell'ingresso, visibile attraverso una lastra di vetro.

Edificio a pianta quadrata elevato a torre su due piani, costituito da muratura continua di laterizio; solaio a travatura lignea; copertura su capriate lignee con tetto a padiglione, manto a coppo in laterizio.

Stato di conservazione: buono
