Casa a corte Via Cavour 25

Cesano Maderno (MB)

Codice scheda: MI100-02276

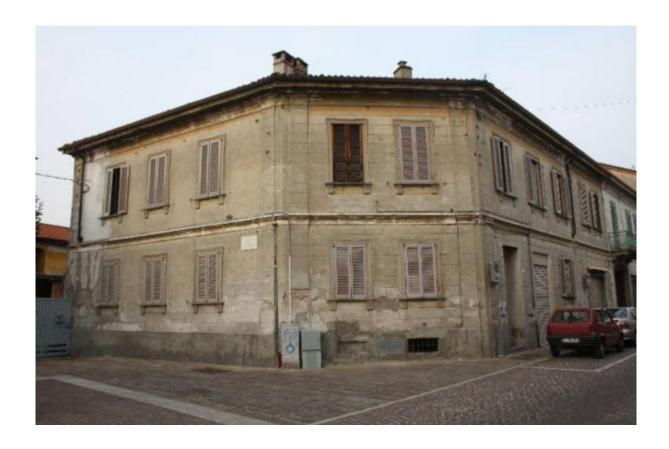
Nucleo edificato con impianto planimetrico di forma ad U a corte chiusa, con fabbricati elevati su due piani; prospetti con semplici elementi decorativi; struttura portante costituita da muratura continua in mattoni di laterizi; solai su travatura lignea; copertura su capriate lignee con tetto a due falde e a padiglione, manto a coppi di laterizio.
