# Casino di caccia di Villa Incisa

# **Motta Visconti (MI)**

Definizione tipologica: casino di caccia

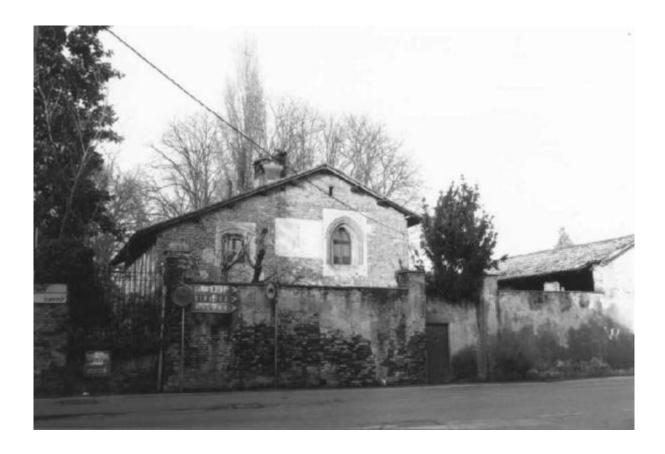
Prospiciente col lato occidentale il giardino di Villa Incisa, il casino di caccia, con pianta rettangolare a due piani, murature in cotto e tetto a spioventi, costituisce l'edificio civico più antico e meglio conservato di Motta Visconti .

La parete a sud, affacciata sulla via Cavour, presenta al piano superiore una finestra a sesto acuto con ghiera in cotto sagomato e incorniciata da decorazioni geometriche bianche e rosse, che consente di datare l'edificio all'inizio del Quattrocento .

Sulla medesima facciata si aprono altre due finestre, una al piano inferiore l'altra a quello superiore, ad arco ribassato con ghiera in cotto e decorazioni in rosso.

Finestre simili, ad arco ribassato, si trovano nella parete orientale dell'edificio, mentre il lato Ovest verso il giardino si presenta rimaneggiato e con tracce meno antiche .
